TEMAT OPRACOWANIA	Remont ogrodzenia budynku Środowiskowego Domu Samopomocy zlokalizowanego na działce nr 374/189 od strony ulicy Parkowej w Prudniku
OBIEKT, LOKALIZACJA	Środowiskowy Dom Samopomocy w Prudniku 48-200 Prudnik, ul. Parkowa 6
INWESTOR	Gmina Prudnik 48-200 Prudnik, ul. Kościuszki 3
STADIUM	Projekt remontu

PRUDNIK, Grudzień 2017 rok

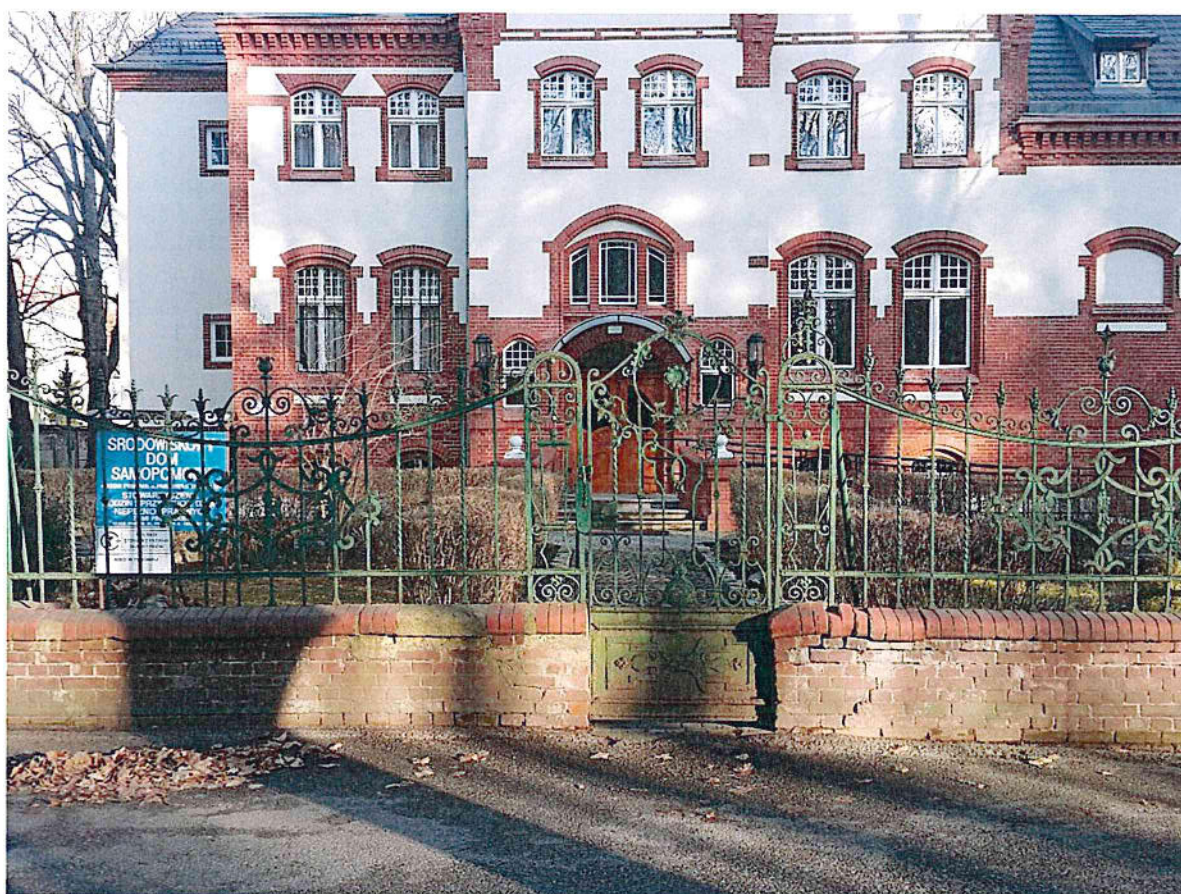
Fot. 1. Ogrodzenie na tle odnowionego budynku

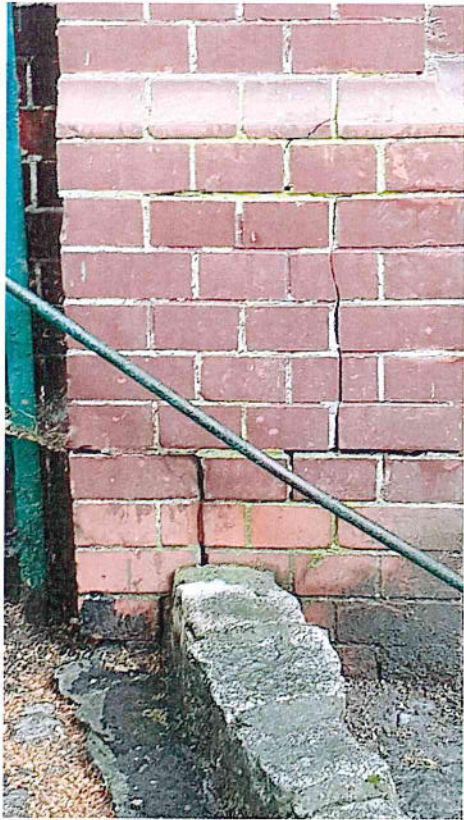
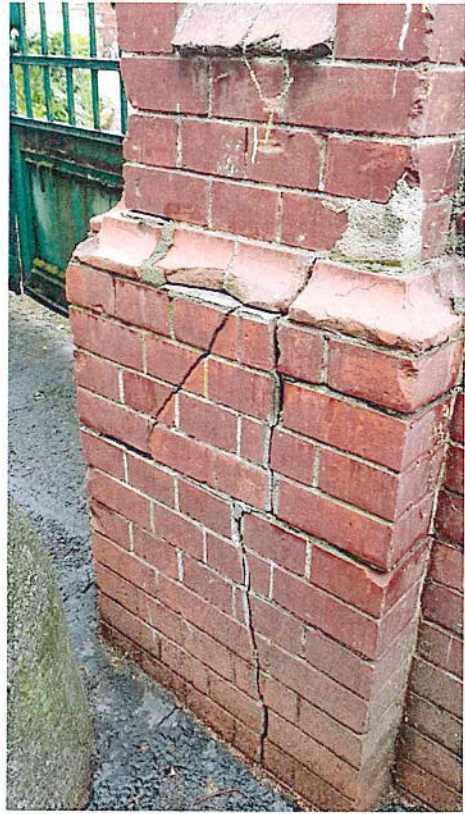
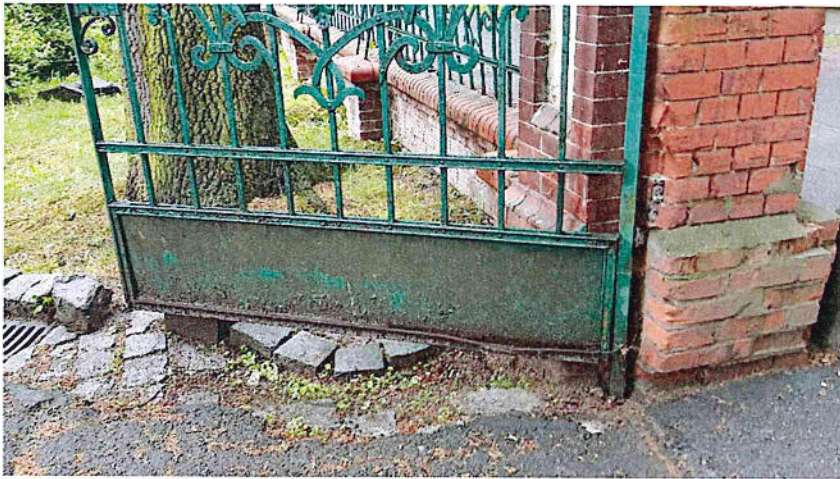
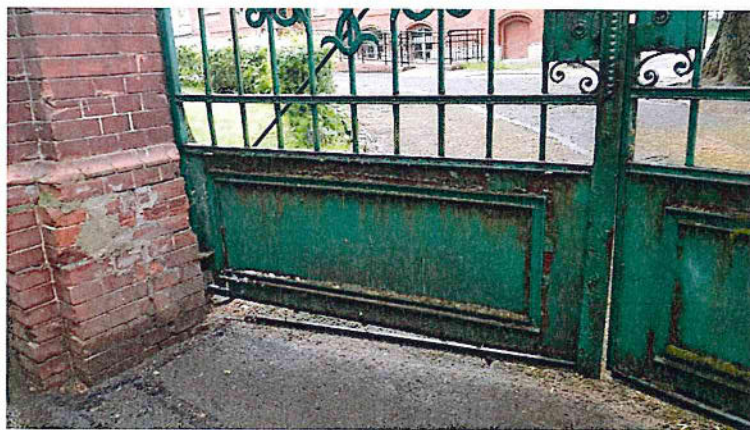
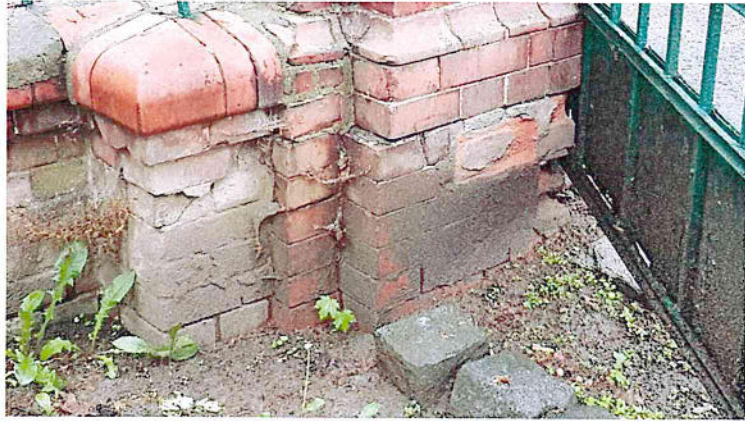
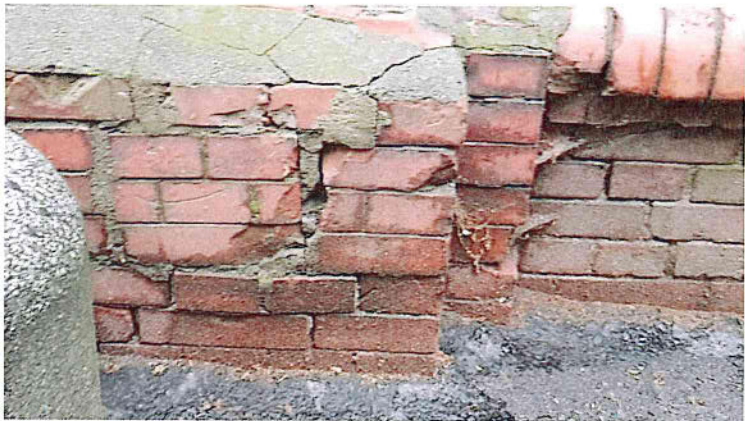
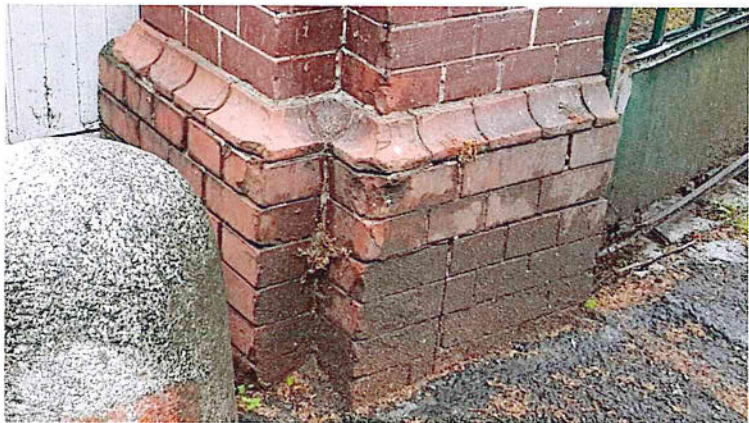
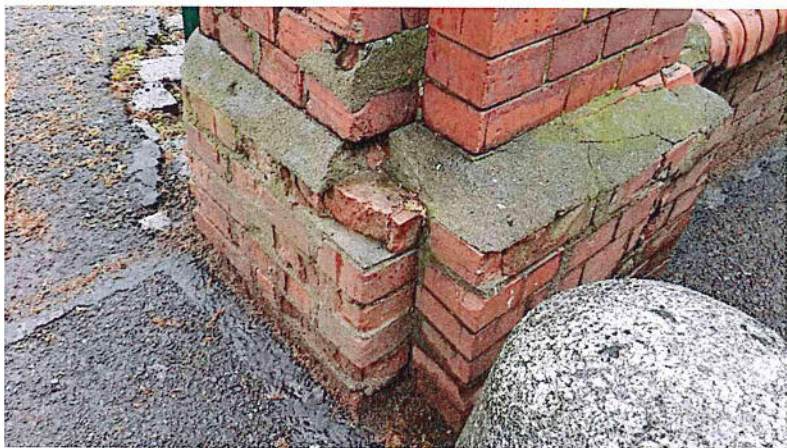
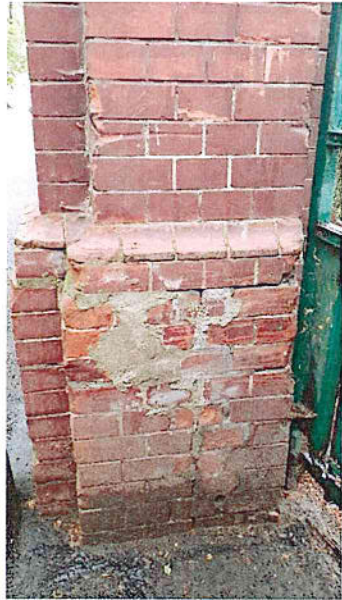
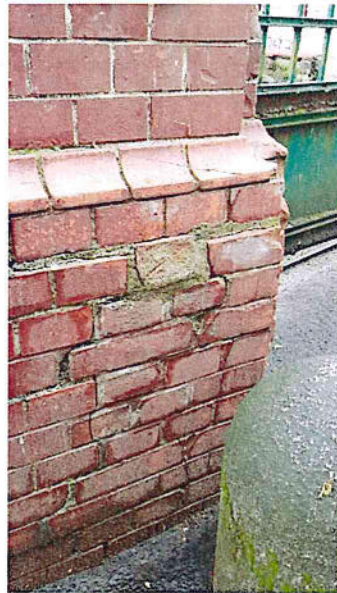
Słupy posiadają znaczne ubytki oryginalnych elementów. Widoczne są ubytki cegły i kształtek, które uzupełniono szarą zaprawą cementową. Niektóre elementy ceramiczne posiadają znaczne uszkodzenia, które również częściowo zostały uzupełnione zaprawą cementową. Fragmenty słupów uzupełniono zwykłą cegłą paloną, która obecnie uległa znacznej destrukcji. Słupy są w znacznym stopniu spękane co pozwala na ich dalszą szybką destrukcję. Zaprawa w spoinach w znacznej części wypłukana lub ulega wykruszeniu. Widoczne uzupełnienia spoin, niektóre z nich podbarwione zostały na kolor czerwonej cegły (zaprawa cementowa).

Fot. 2-10. Stan części cokołowej słupów

- Zdemontowanie kamiennych elementów czap słupów. Oczyszczenie poprzez umycie wodą pod ciśnieniem. Uzupełnienie ubytków. Zabezpieczenie powierzchni np. przy użyciu środka Remmers Funcosil WS.
- Rozbiórka elementów ceglanych wraz z demontażem elementów metalowych. Rozbiórka do głębokości około trzy warstwy poniżej poziomu terenu.
- Oczyszczenie powierzchni i wykonanie hydroizolacji np.: Maxseal super.
- Wykonanie wieńca żelbetowego z betonu C20/C25 W8 F150 zbrojonego czterema prętami fi 10 ze stali A-III ze strzemionami ze stali A-0 co 25cm.
- Odtworzenie elementów ceglanych ogrodzenia z zachowaniem kształtu i wymiarów ogrodzenia pierwotnego.
- Spoinowanie i roboty uzupełniające po zamontowaniu elementów metalowych.

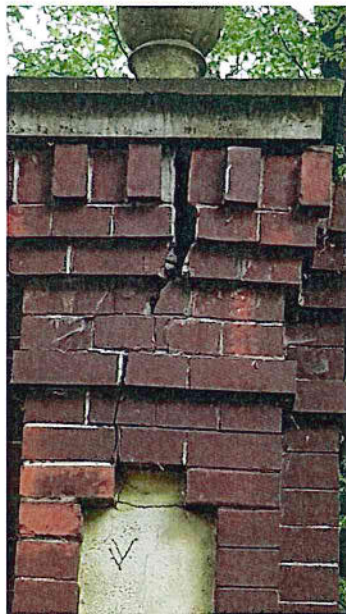
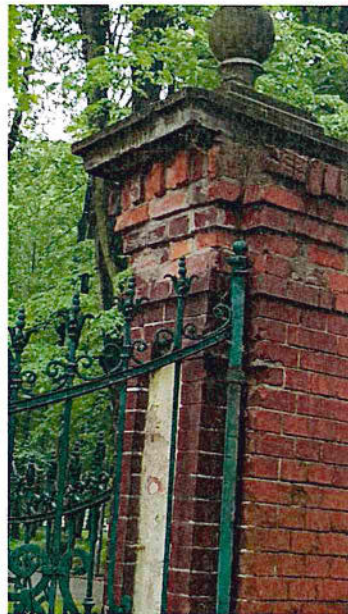
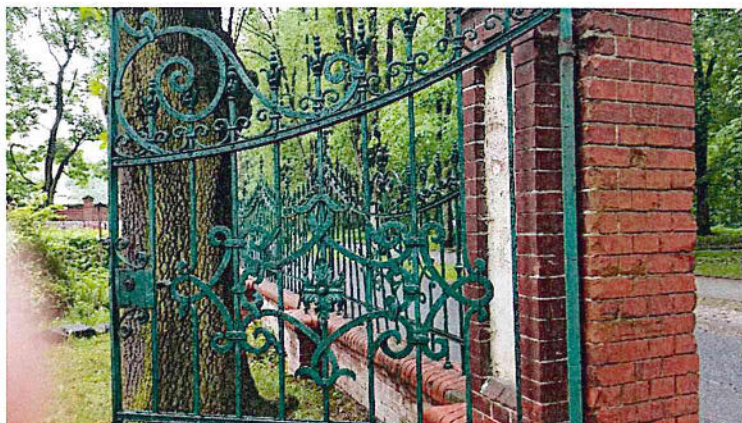
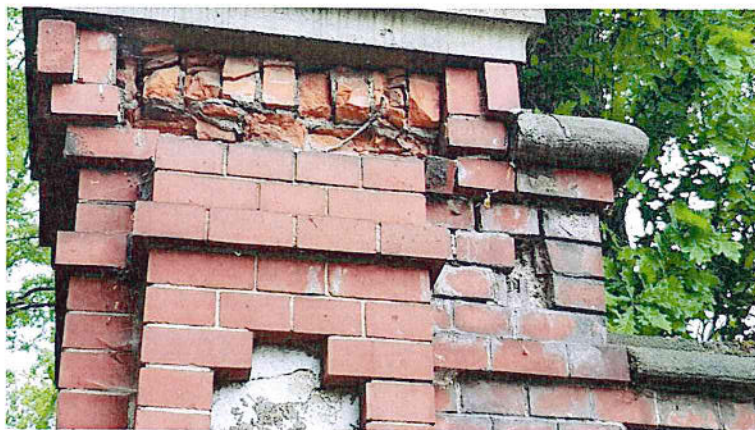
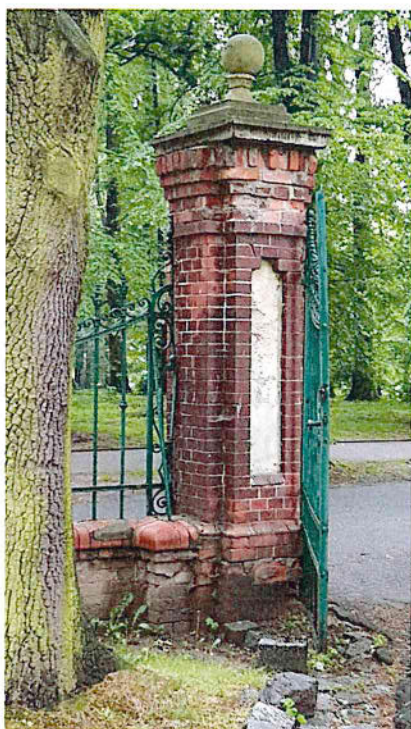
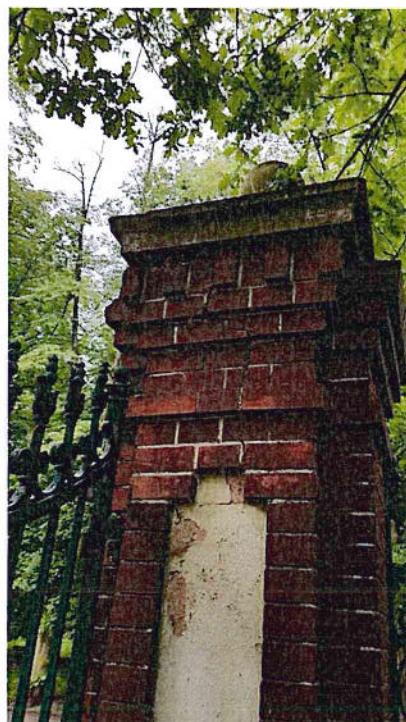
Fot. 11-16. Stan części cokołowej słupów

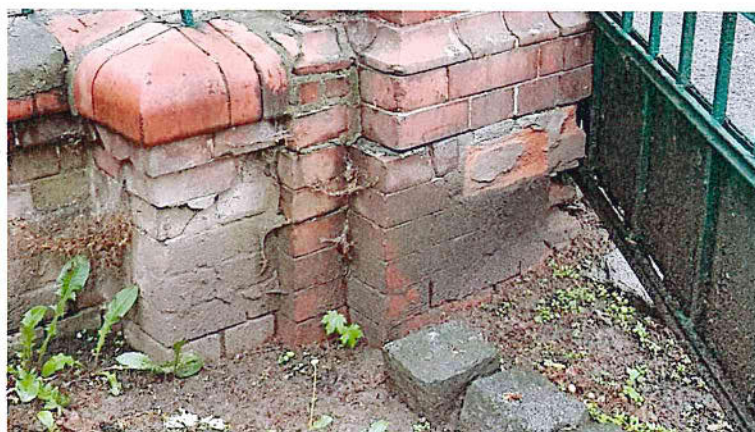
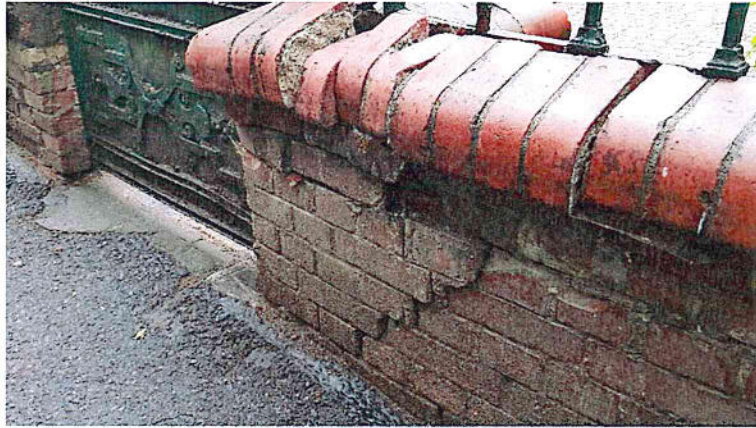
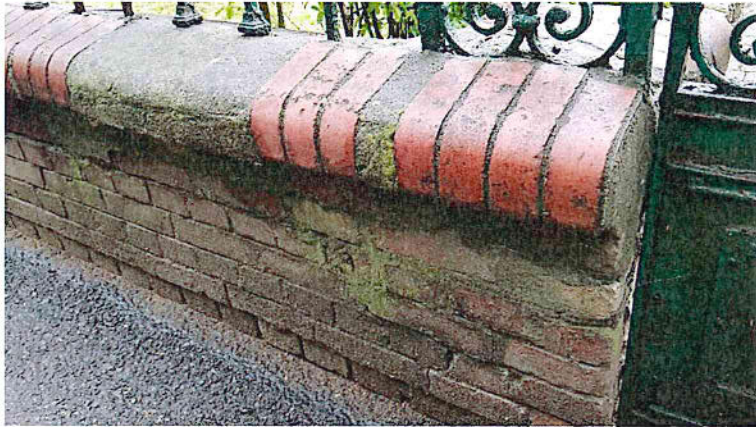
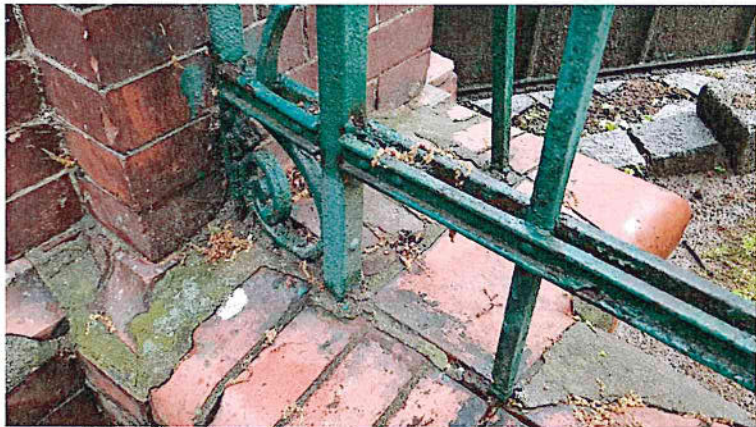
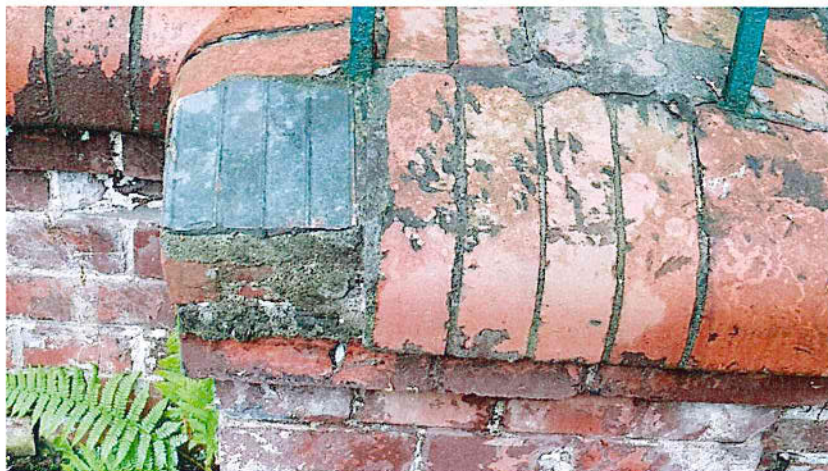
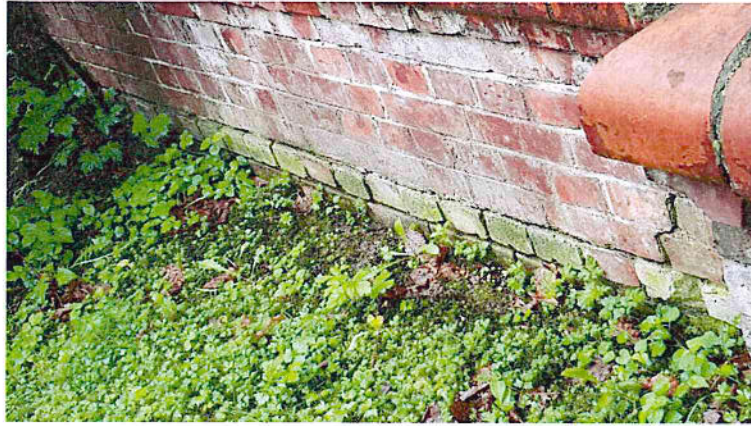
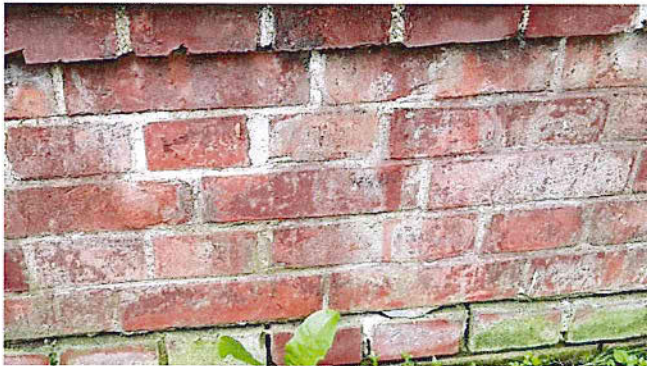
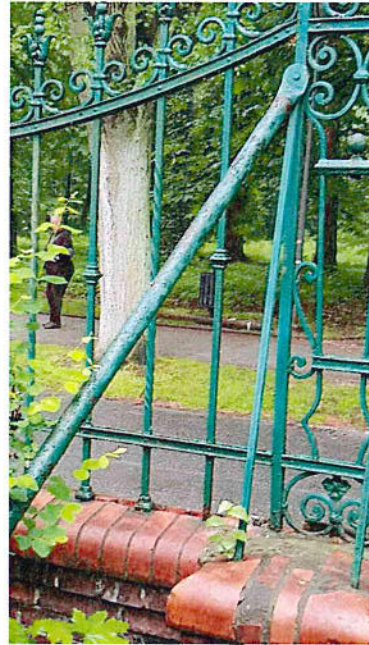
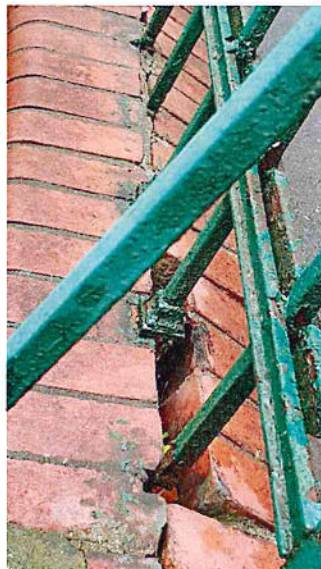
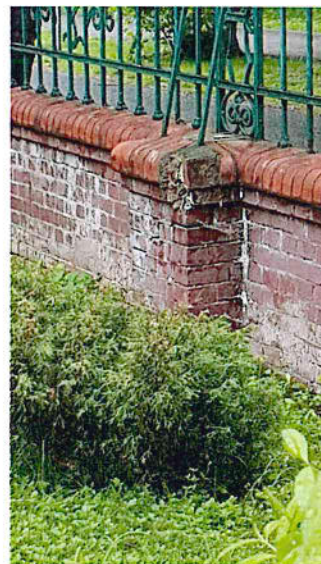
Kształtki oraz cegły w wielu miejscach są bardzo zniszczone. Ubytki oryginalnych elementów uzupełniono przypadkowym materiałem ceglany oraz wypełnieniem w postaci zaprawy cementowej oraz cegły ceramicznej niskiej klasy. Miejscami niektóre partie cokołu uległy spękaniu oraz przesunięciu poza lico muru. Zaprawa w spoinach w znacznej części wypłukana lub ulega wykruszeniu. Widoczne uzupełnienia spoin mocną zaprawą cementową. Głony miejscowo porastają powierzchnię cokołu, szczególnie mocno od strony budynku (silne zacienienie od tej strony). Zniszczeniu uległy znaczne fragmenty muru w partii fundamentu.

W linii zakotwienia prętów pionowych pręseł występują rozwarstwienia i spękania. Miejscami kształtki czapy są ruchome, miejscami już uzupełnione zaprawą cementową.

Fot. 17-26. Stan cokołów

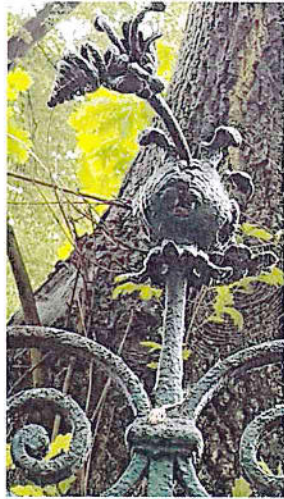
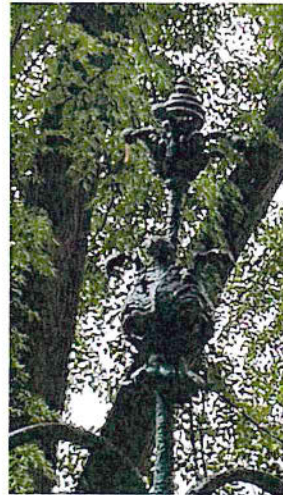
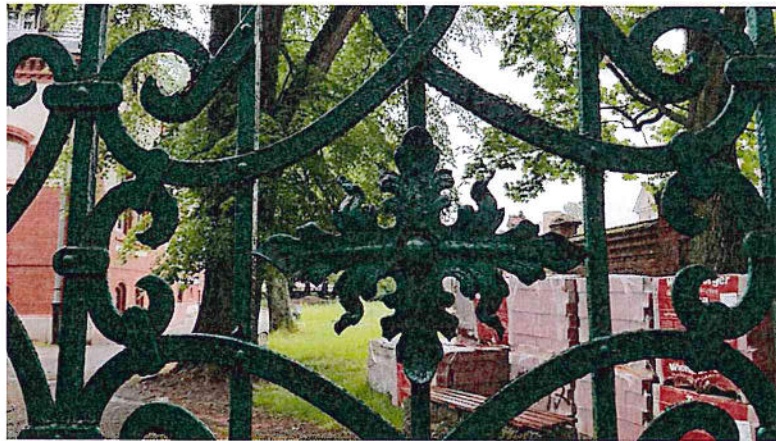
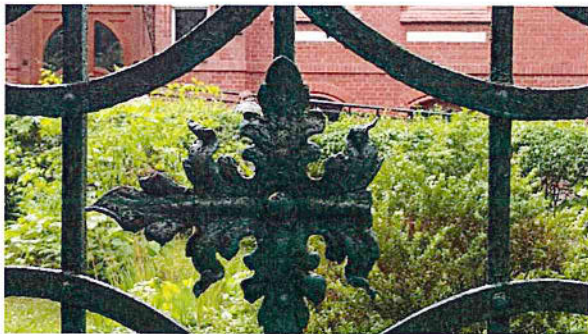
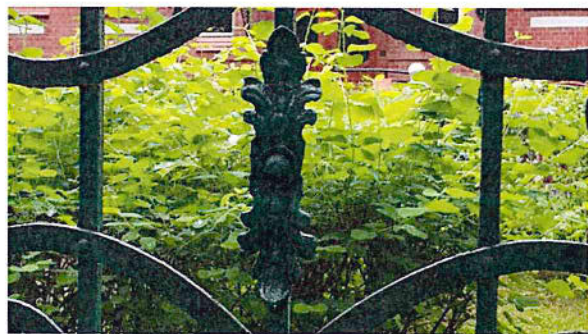
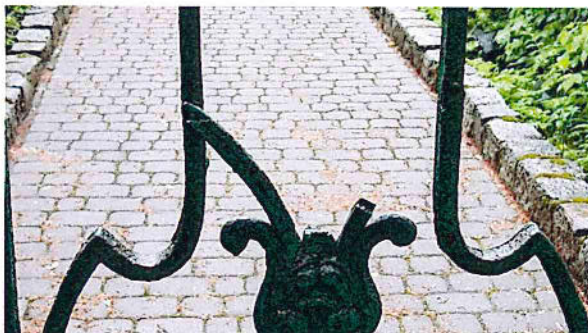
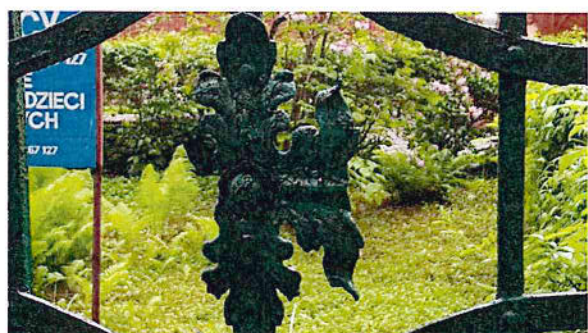
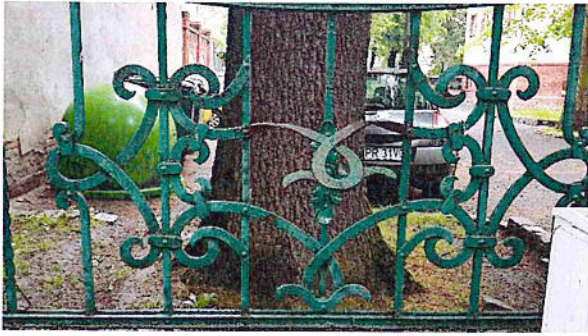
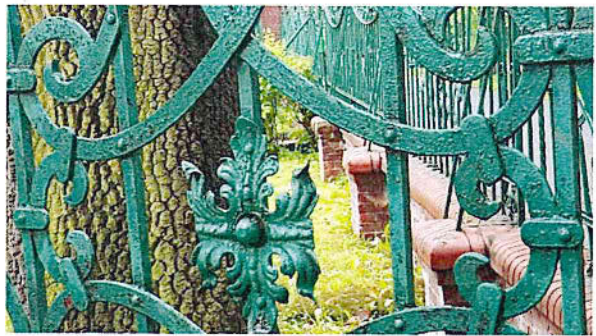
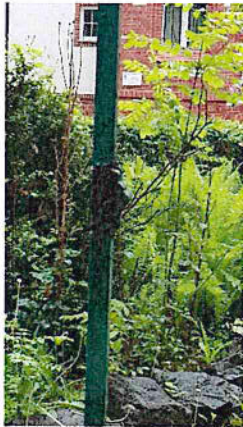
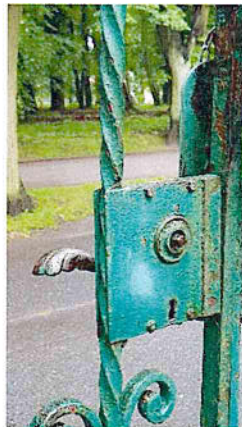
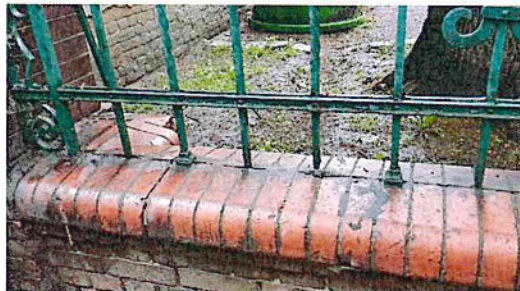
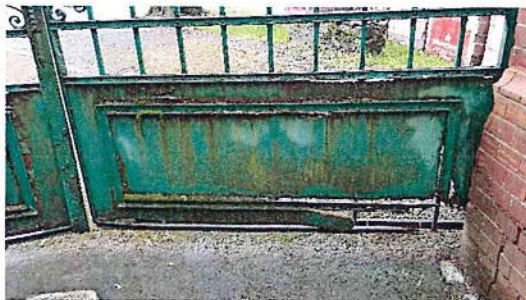
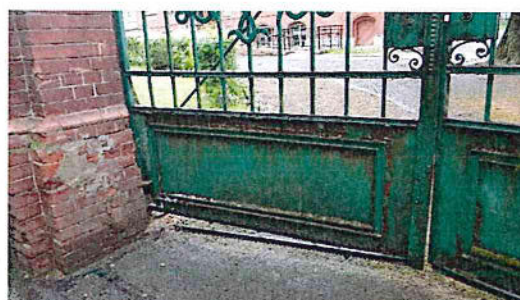
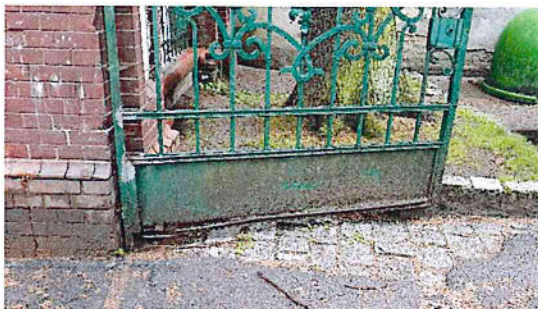
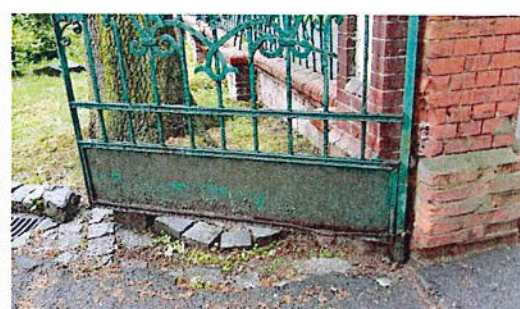
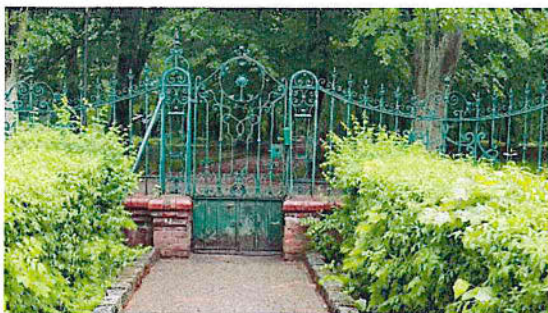
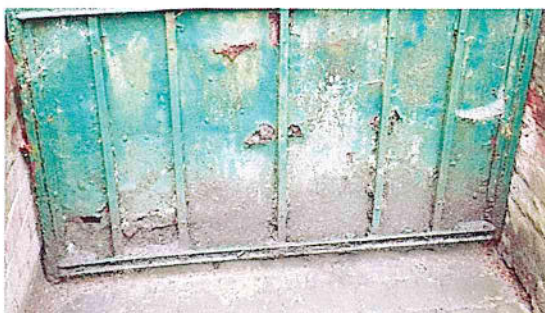
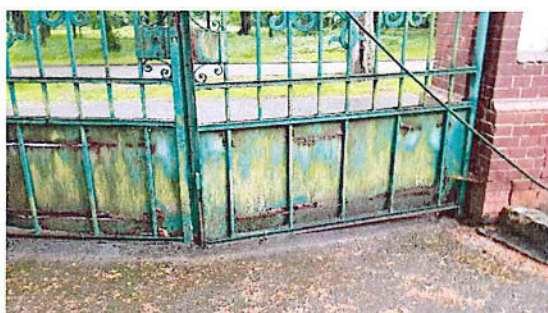
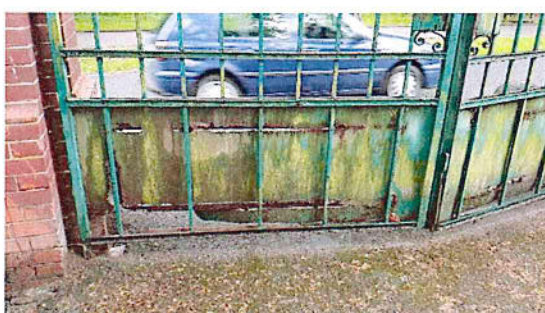
Powierzchnia metalu pokryta farbą. Spod łuszczącej się farby widoczne są efekty korozji w postaci miejscowych wżerów i zgorzeliny. Stopień zaatakowania przez rdzę jest miejscami bardzo duży. Metal w wielu miejscach utracił swą twardość i grubość. Duże zniszczenia spowodowała korozja w obszarze styku z cokołem i słupami oraz na połączeniach. Brak niektórych elementów. Występują liczne braki

oraz uszkodzenia, deformacje i wypaczenia elementów ozdobnych, prętów i całych przęseł, również w partii konstrukcyjnej.

Fot. 27-46. Stan elementów metalowych

- Zdemontowane elementy należy w warunkach warsztatowych oczyścić z warstw farby i rdzy poprzez piaskowanie.
- Naprawić a w razie potrzeby wymienić uszkodzone elementy stalowe stosując pierwotną technikę mocowania. Napraw można dokonać poprzez uzupełnienie uszkodzonych elementów techniką spawania, które należy wykonać w częściach niewidocznych (np. osadzonych w murze).
- Wyprostować pocięte elementy
- Uzupełnić brakujące fragmenty konstrukcji oraz elementy ozdób
- Wymienić blachy cokołowe bram i furtki z zamocowaniem wcześniej zdemontowanych elementów ozdobnych.
- Naprawić zamki i uzupełnić okucia.
- Nanieść powłoki antykorozyjne i kolorystyczne np. podkładowa farba proszkowa a następnie nawierzchniowa proszkowa w kolorze Ral 9011
- Zamontować elementy ogrodzenia

Z części metalowych, kutego ogrodzenia należy usunąć nawarstwienia powłok lakierniczych, powierzchnie wypiąskować i zabezpieczyć farbą w kolorze grafitowym zawierającą inhibitory korozji. Ubytki formy należy uzupełnić w technologii oryginału.
