Opis architektoniczno – budowlany do inwentaryzacji wraz z oceną stanu technicznego budynku Urzędu Miejskiego w Prudniku.

Budynek Urzędu Miejskiego w Prudniku
ul. Kościuszki 3
48-200 Prudnik
działki nr ewid. 323/183, 324/180, 181, 182

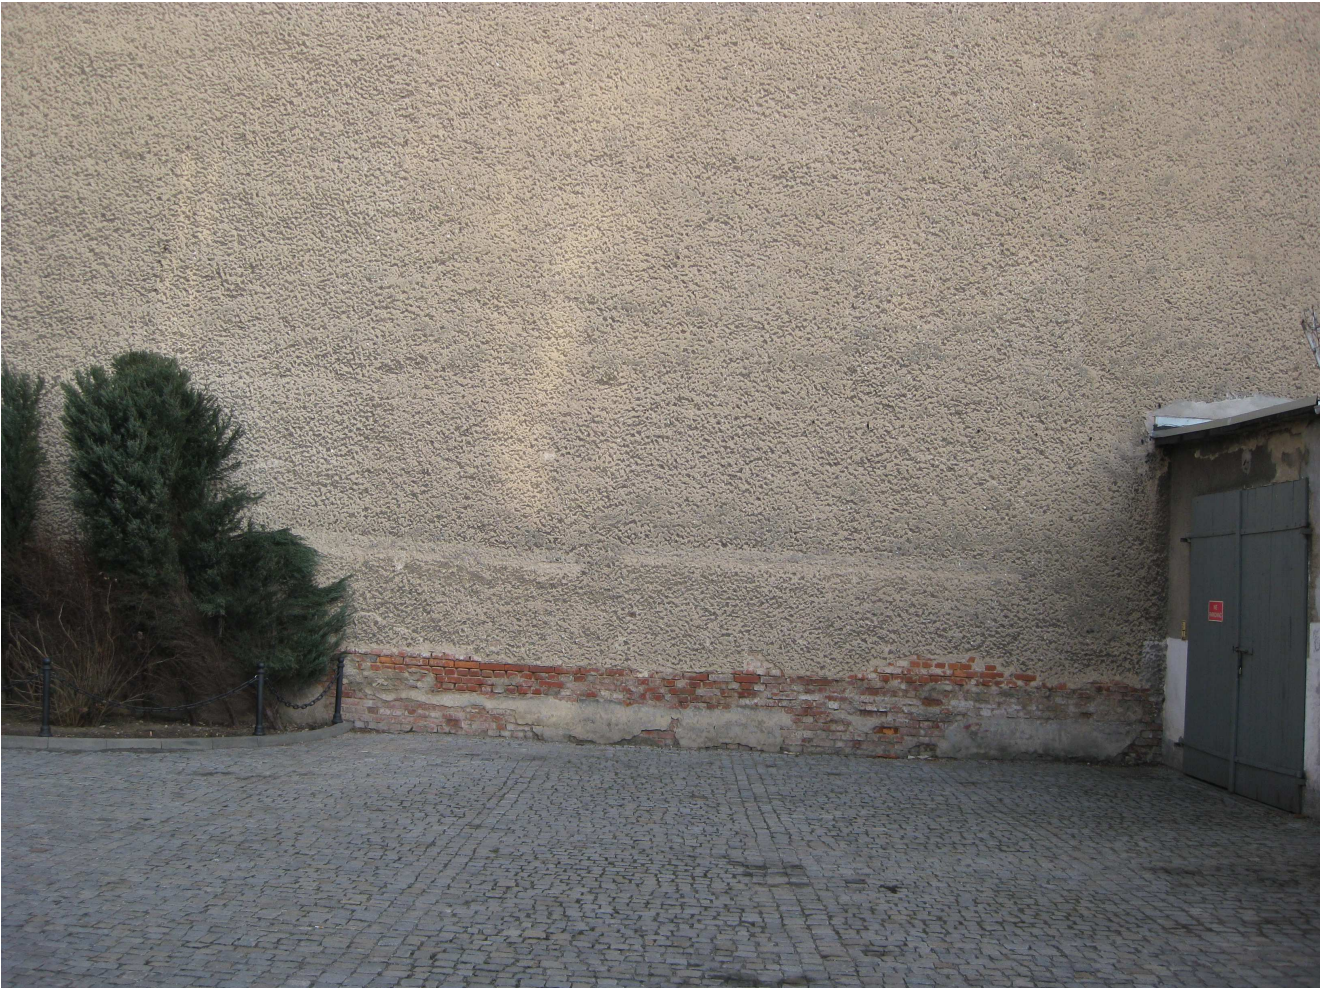
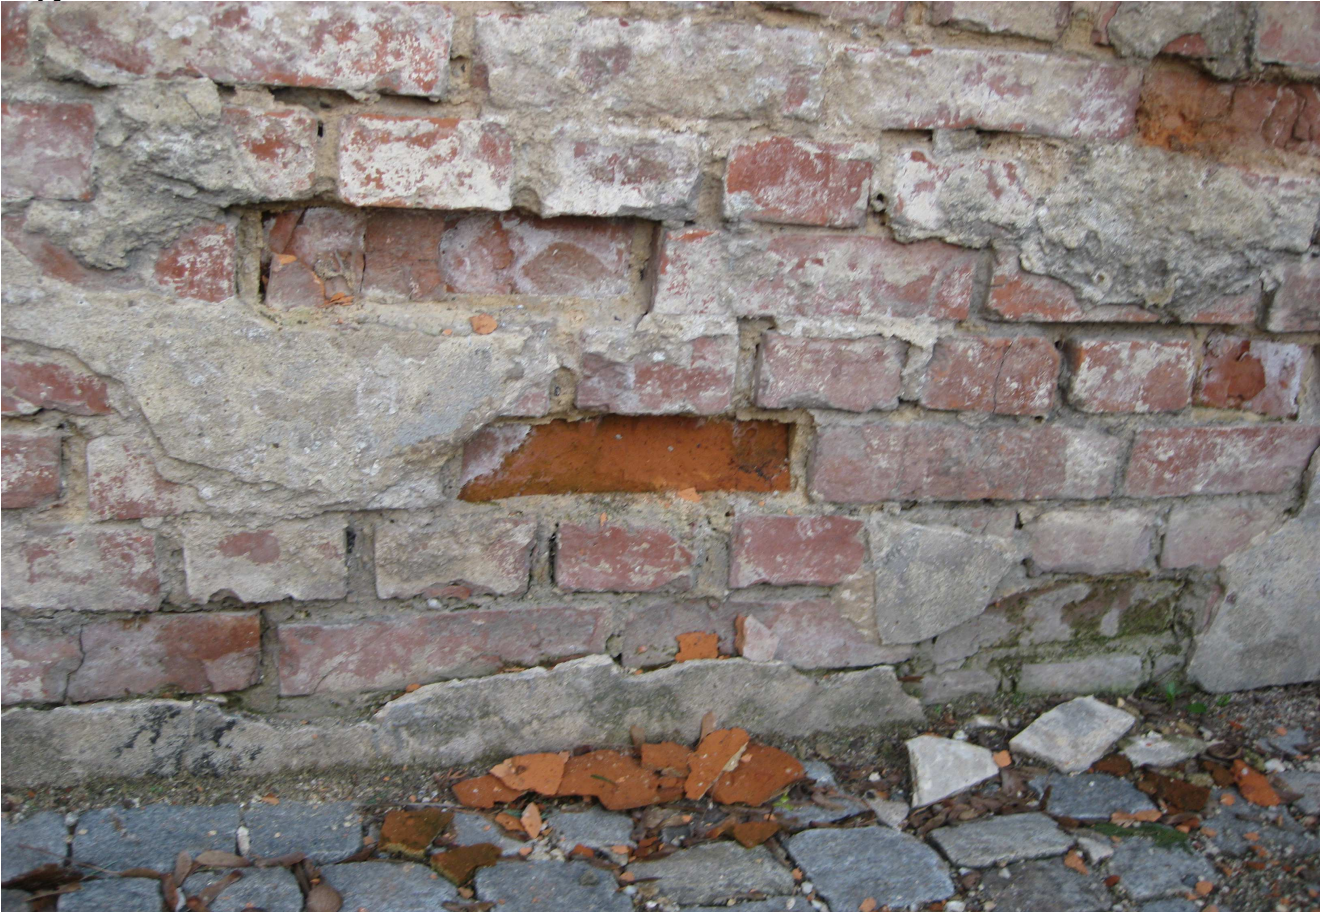
- ubytki tynku na ścianach zewnętrznych - widoczna konstrukcja murowana (zdjęcia nr 1 i 2),
- widoczne przebarwienia oraz złuszczenia powłok i wypraw tynkarskich na elewacjach budynku (zdjęcie nr 3),
- duże ubytki tynku na gzymsach,

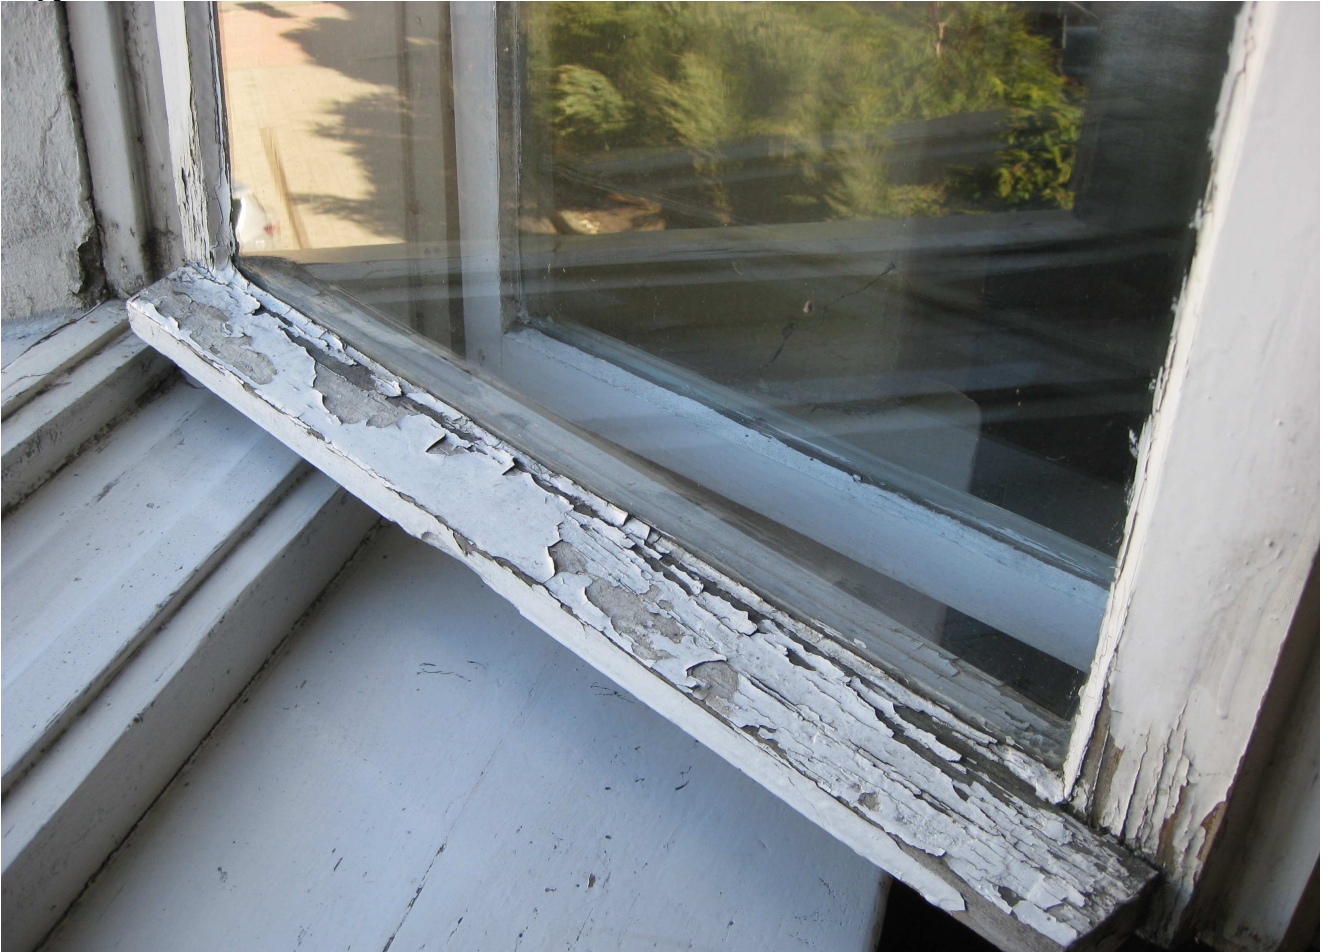
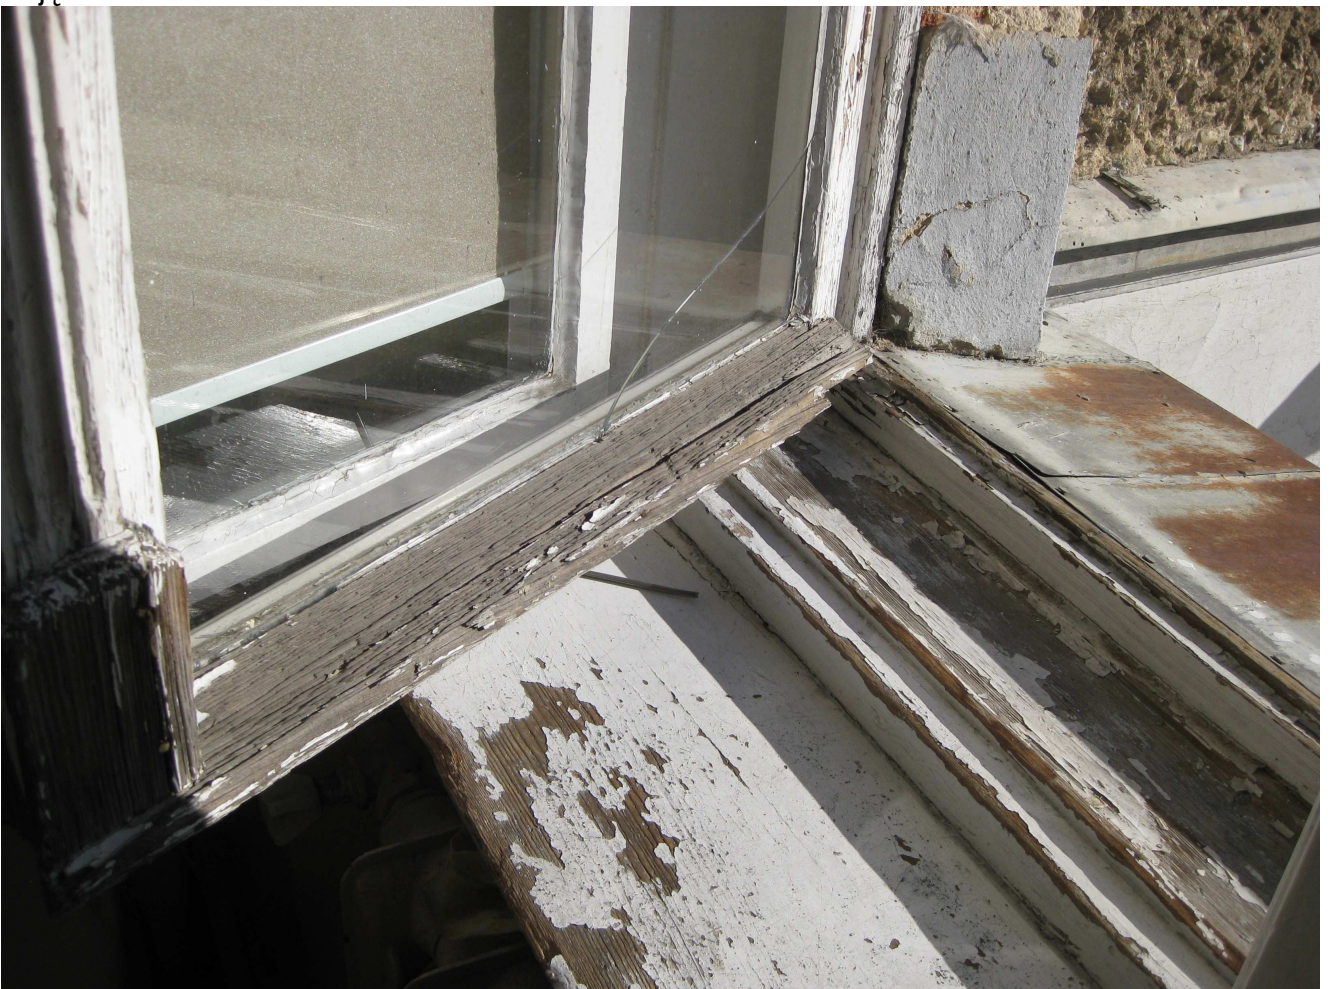
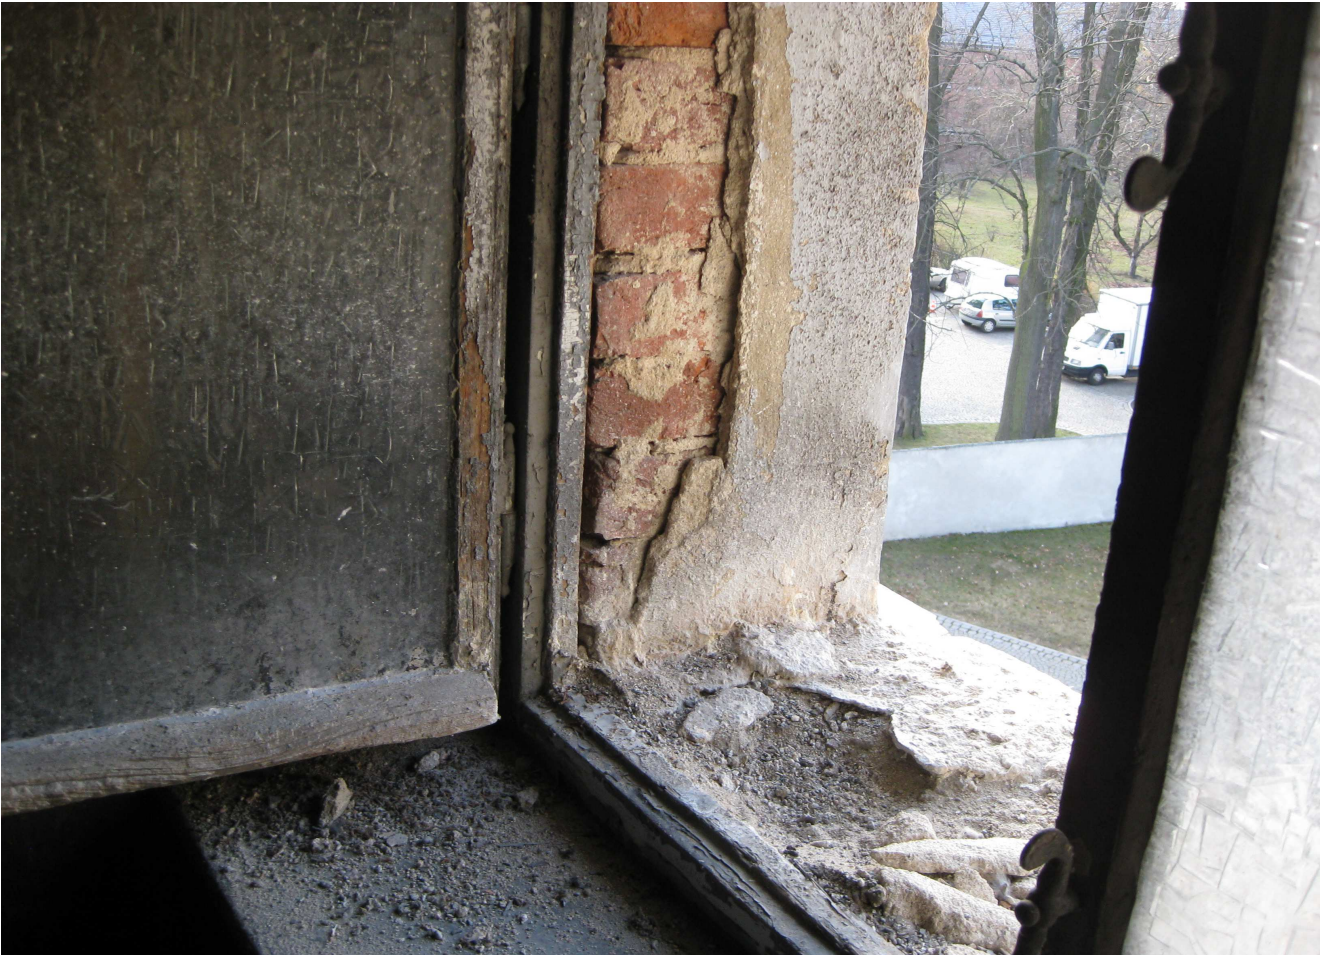
- stolarka okienna drewniana – w złym stanie technicznym, profile wypaczone, korozja biologiczna (zdjęcia nr 4, 5, 6),
- stolarki drzwiowa - profile wypaczone, korozja biologiczna (zdjęcie nr 7),
- stalowe okna dachowe /połaciowe/ - ze śladami korozji, nieszczelne,

- wymianie zewnętrznej stolarki okiennej i renowacji stolarki drzwiowej,
- wymianie pokrycia dachowego,
- przebudowie kominów,
- wymianie instalacji odgromowej,
- częściowej wymianie konstrukcji dachu,
- termomodernizacji dachu,
- termomodernizacji stropu nad ostatnią kondygnacją,

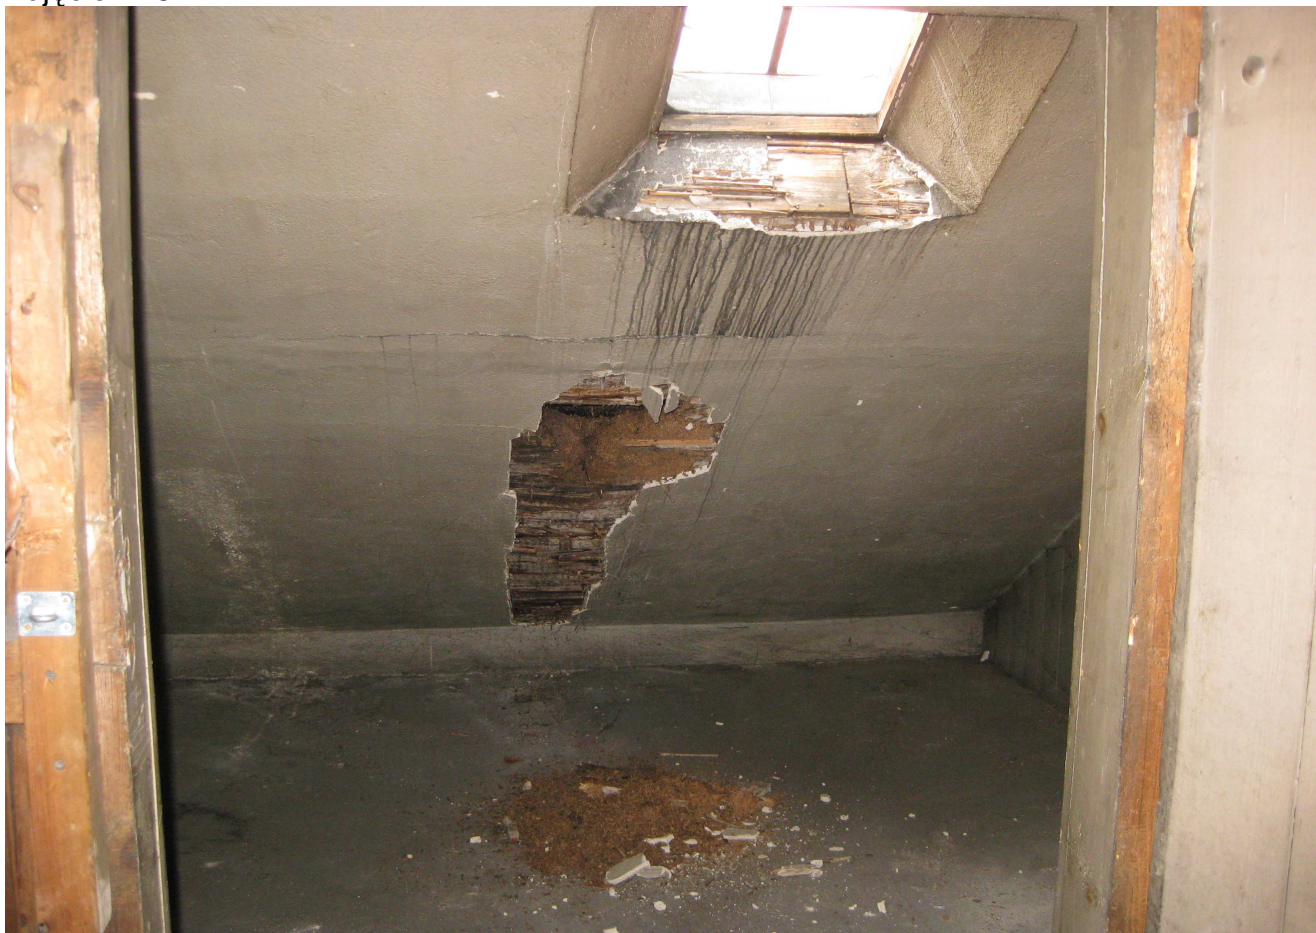
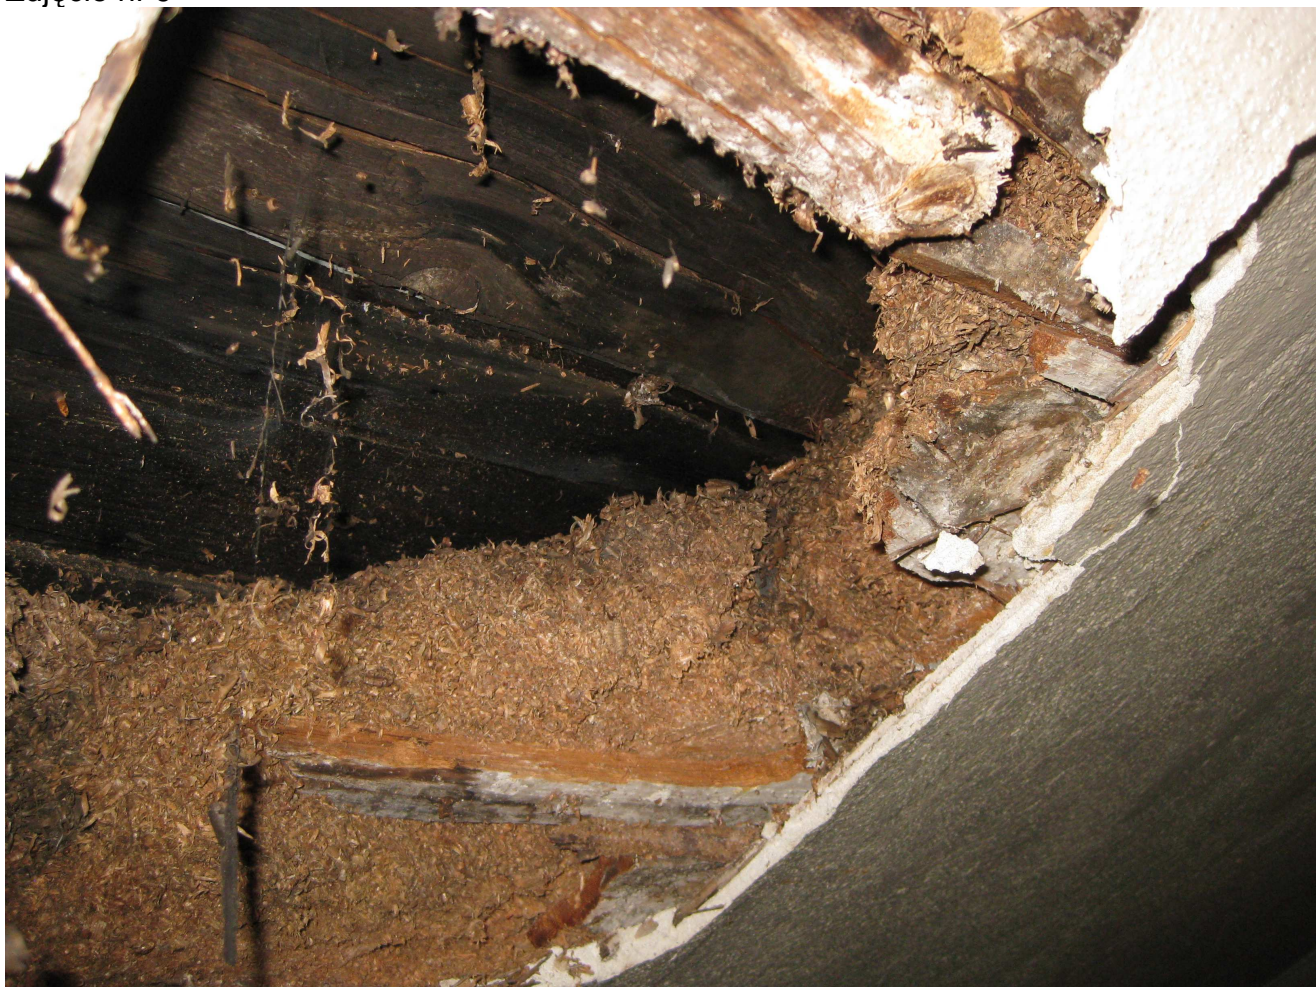
- ubytki tynku na skosach poddasza – tynk na trzcinie (zdjęcia nr 8, 9),
- widoczne ślady korozji biologicznej stropu drewnianego nad ostatnią kondygnacją,
- na niektórych elementach konstrukcyjnych więźby dachowej – płatwie, słupy, podwaliny, krokwie i murłaty widoczne ślady zawilgocenie, zagrzybienia oraz szkodników, widoczne cechy drewna próchniczego (zdjęcia nr 10, 11, 12, 13, 14, 18),
- na większości pełnego deskowania widoczne ślady zawilgocenie, zagrzybienia oraz szkodników (zdjęcia nr 10, 15, 16, 17),
- na części elementów drewnianych oraz na kominach widoczne ślady po zaciekach spowodowanych nieszczelnością pokrycia dachowego w szczególności w „koszach” (zdjęcia nr 10, 16)

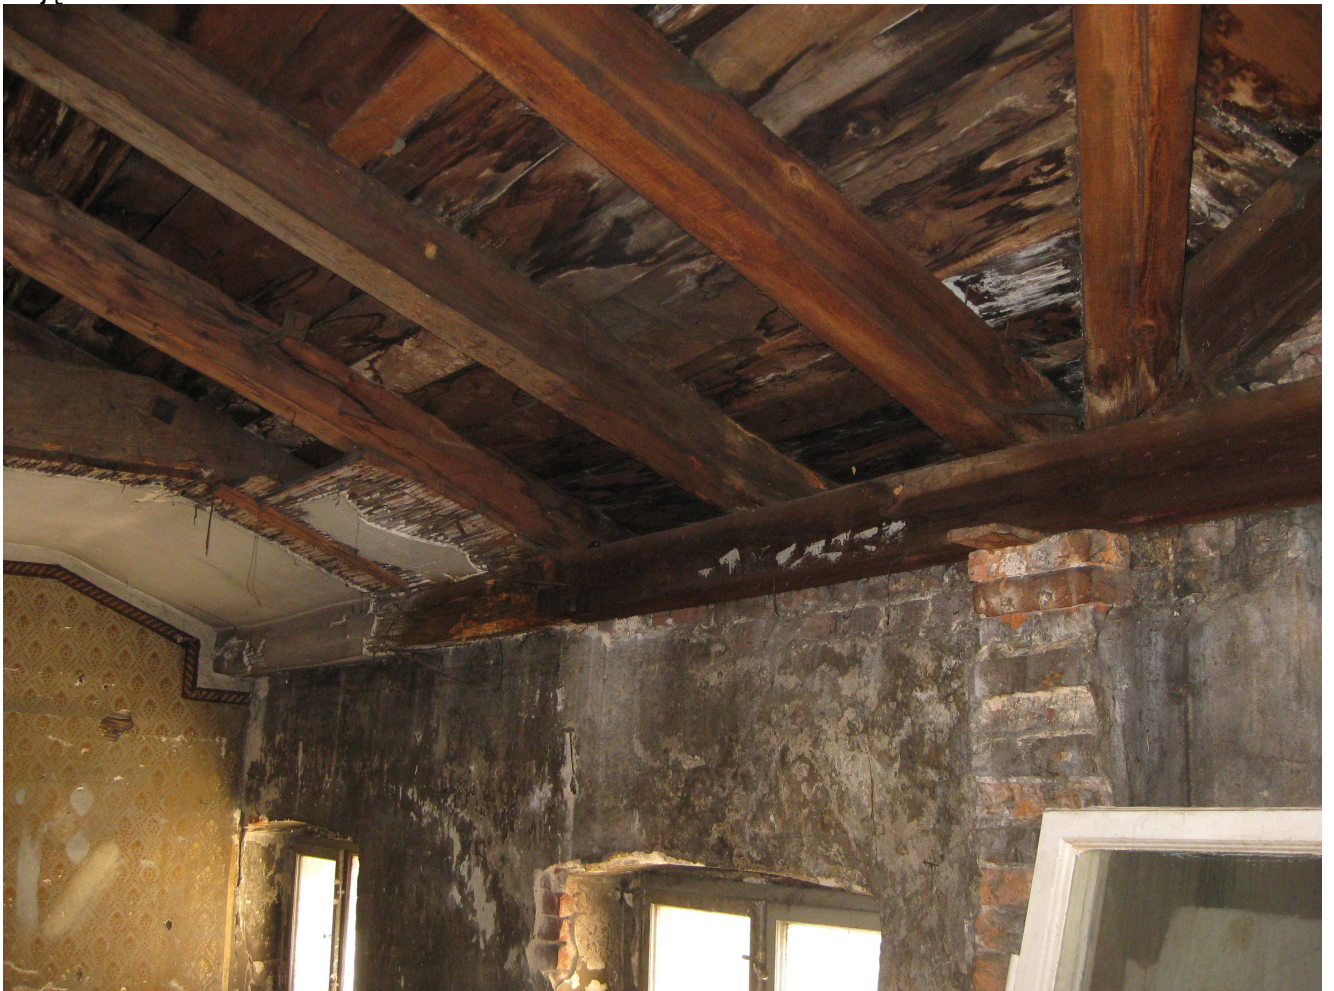
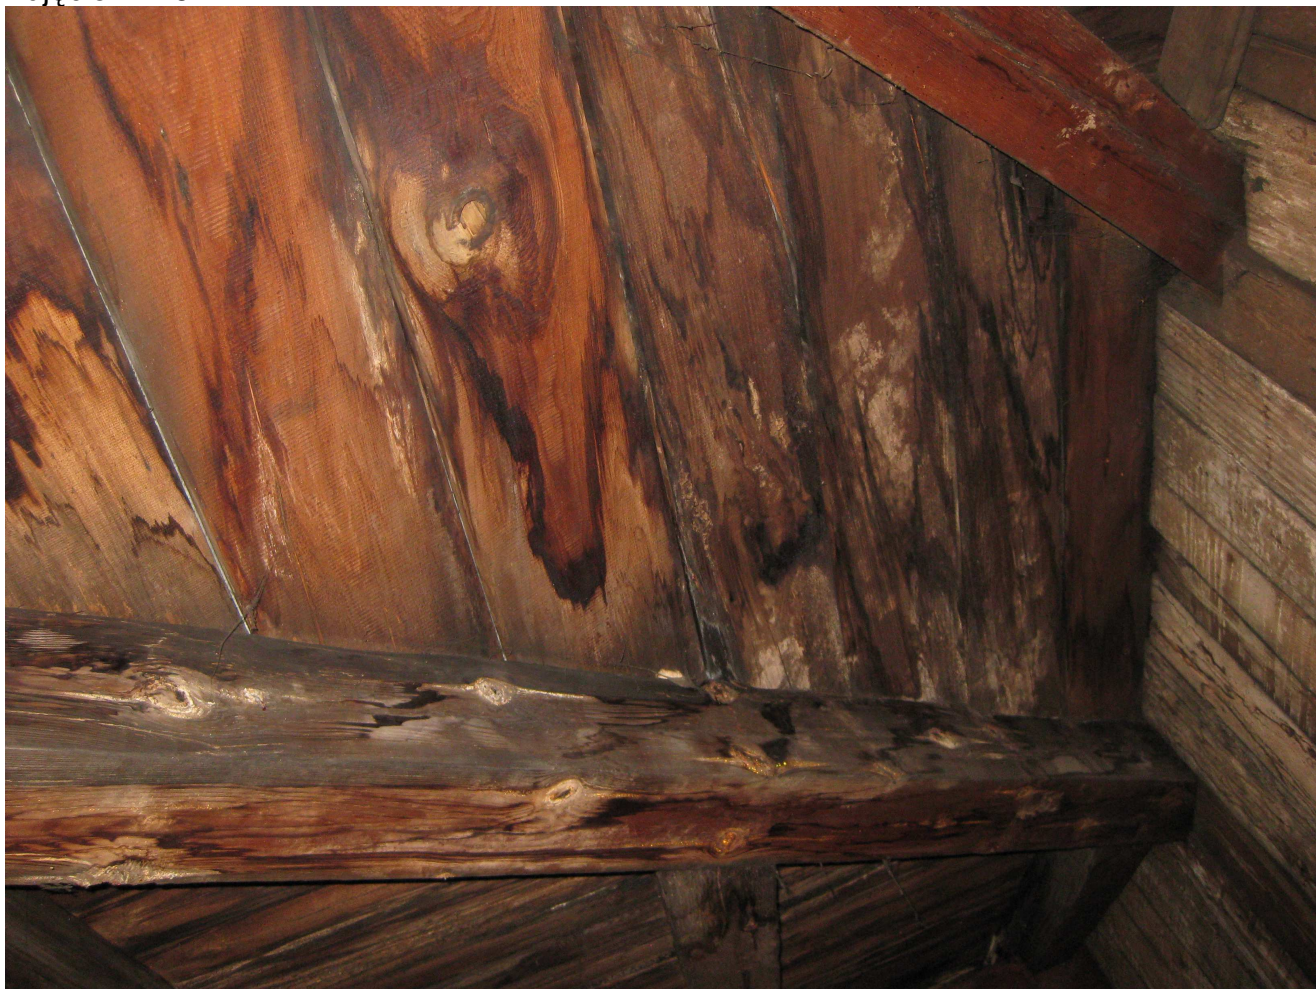
W wyniku przeprowadzonej analizy i oceny stanu technicznego należy stwierdzić, iż głównym zagrożeniem budynku jest oddziaływanie wody na elementy konstrukcyjne więźby dachowej a pośrednio na stropy budynku.

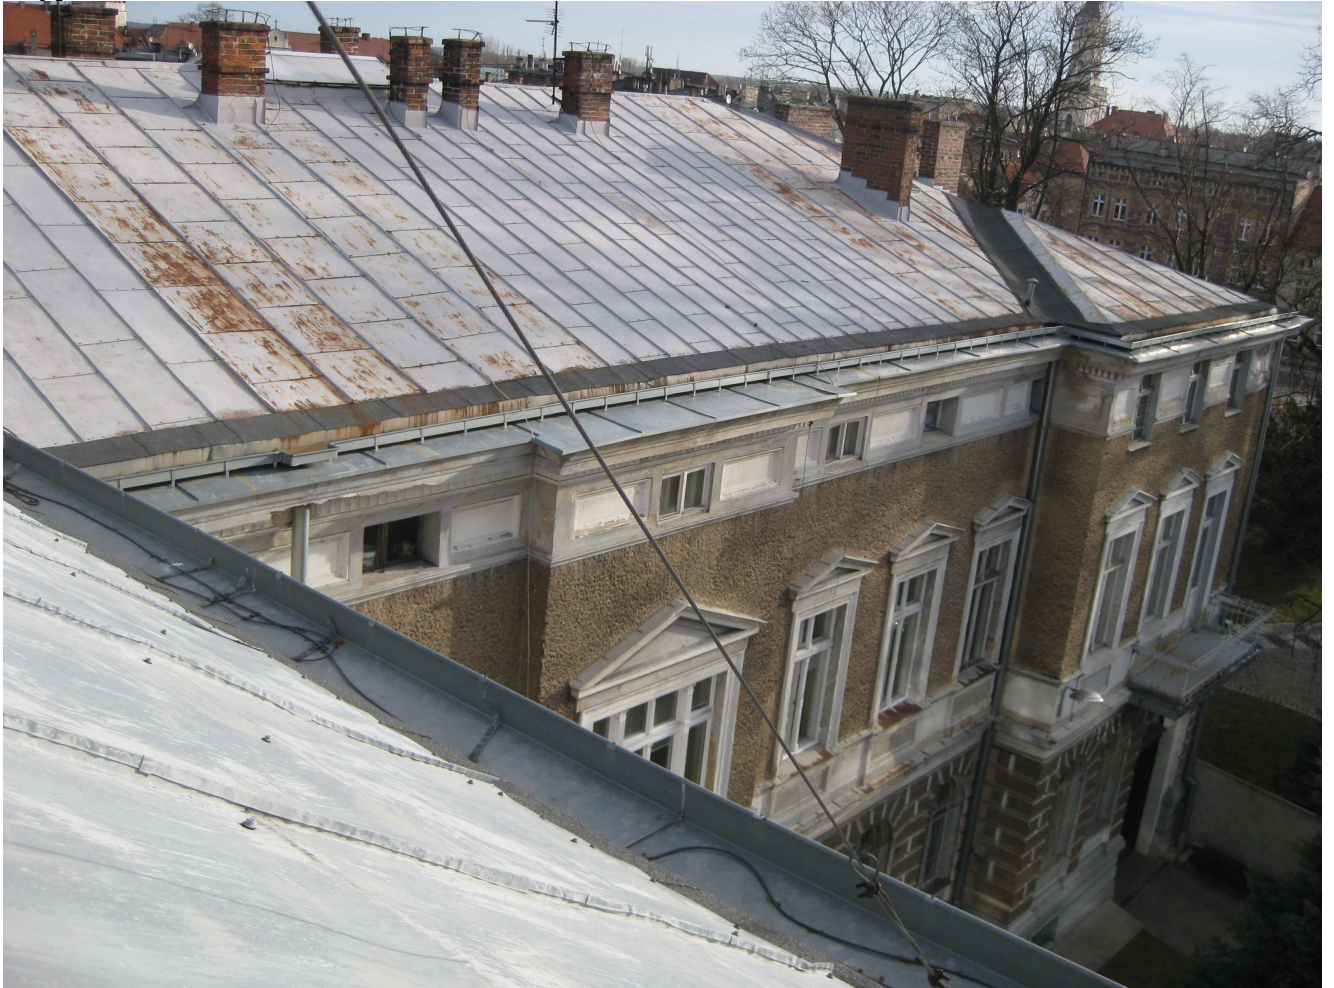
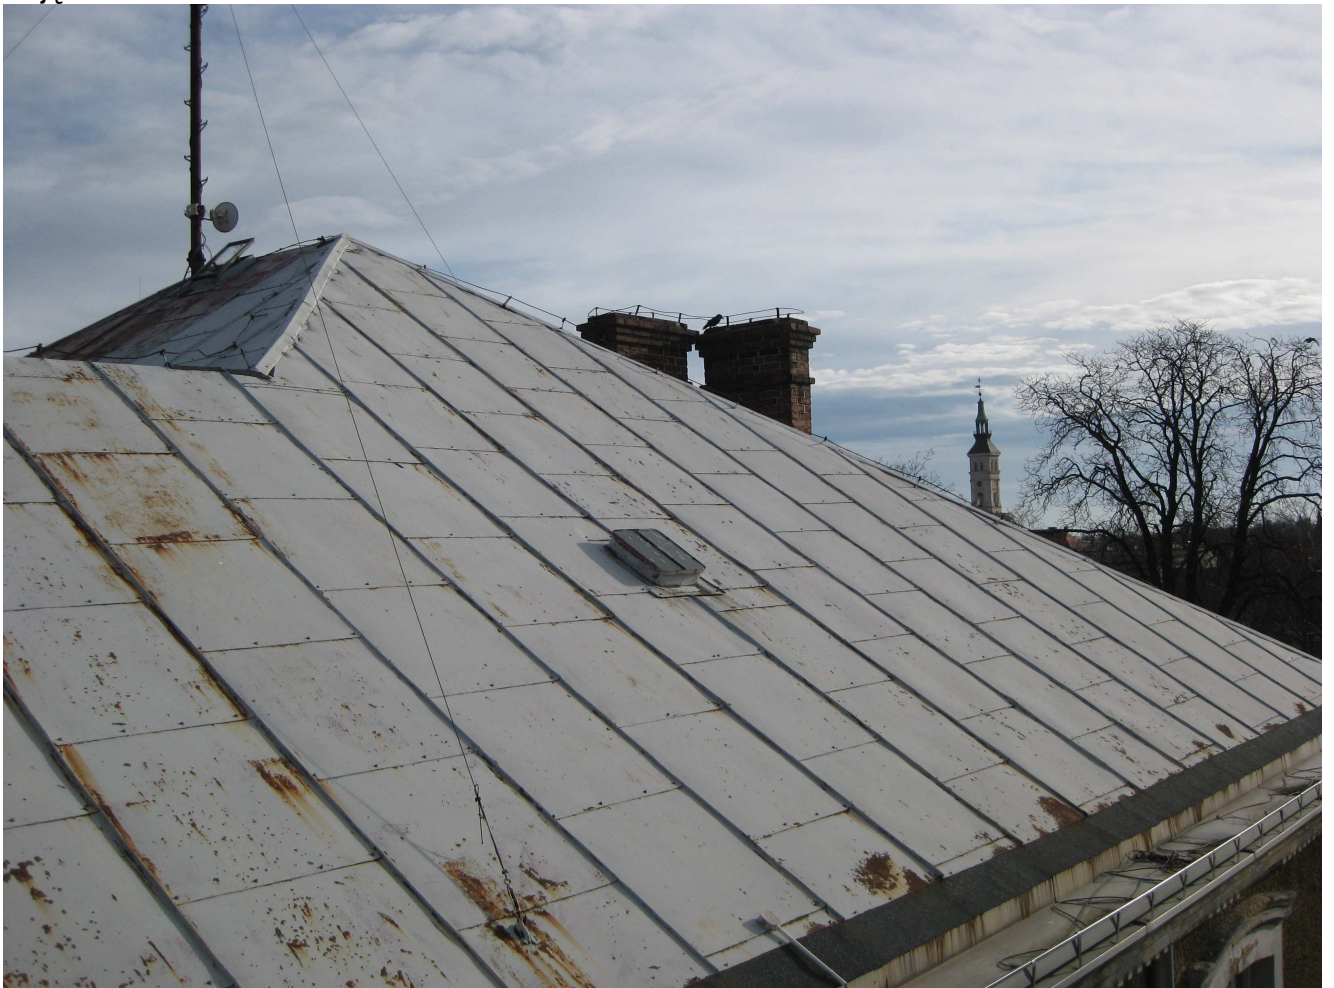
- **pokrycie dachowe:**
 - korozja pokrycia dachowego (zdjęcia nr 19, 20),
 - pokrycie dachu w złym stanie technicznym, nieszczelne, brak izolacji na deskowaniu wpływa niekorzystnie na szczelność istniejącego pokrycia dachowego oraz naraża więźbę dachową oraz strop nad ostatnią kondygnacją na zamakanie,
 - widoczne zawilgocenia na murach wewnętrznych strychu, stropach oraz na pełnym deskowaniu spowodowane nieszczelnościami,
- **kominy** - ubytki zaprawy na kominach ponad połacią dachową,
- **instalacja odgromowa** - skorodowana, nie spełniająca obecnie obowiązujących wymagań
