Budynek Muzeum Ziemi Prudnickiej  
Arsenał, Mała Wieża wraz z dwoma przyporami

**ANALIZA PRZYCZYŃ POWSTANIA USZKODZEŃ PRZYPÓR  
MAŁEJ WIEŻY BUDYNKU MUZEUM ORAZ  
OPRACOWANIE KONCEPCJI NAPRAWY**

Ekspertyza geotechniczna

Gliwice, lipiec 2019

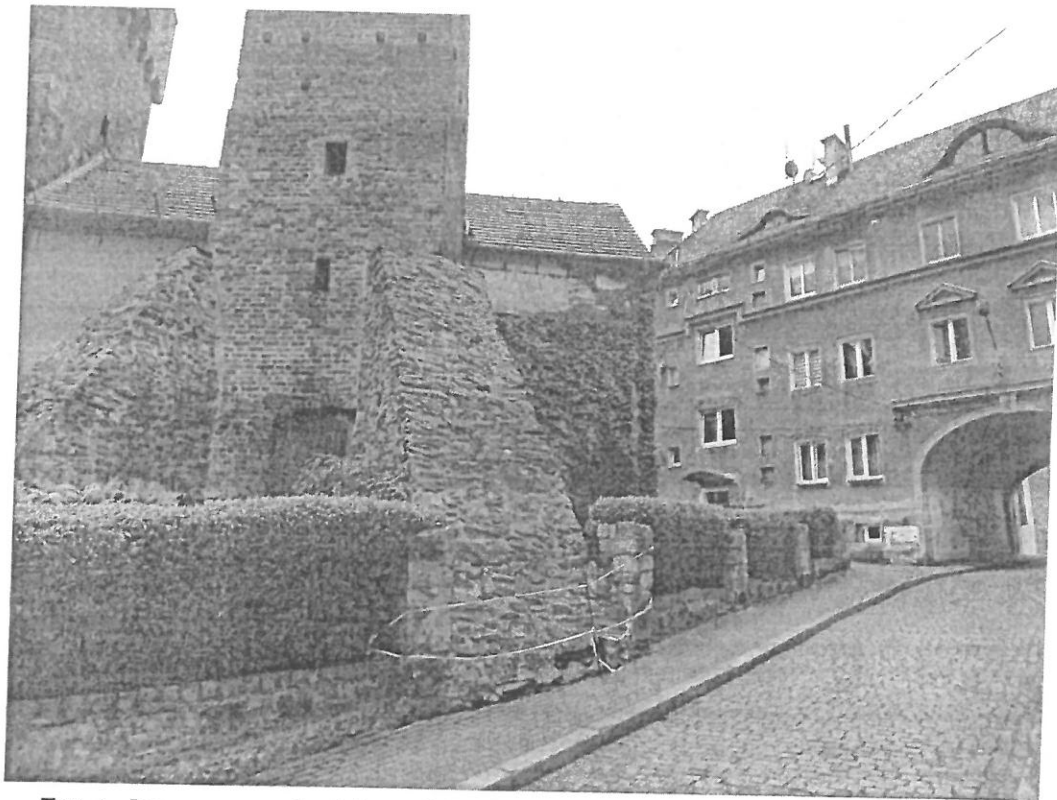
Kolejne pęknięcia zauważono końcem roku 2018, które postępowały w ciągu 2019. Tym razem szczególnie niebezpieczne okazały się zarysowania zaobserwowane u podstawy przypory zachodniej przy jej styku z chodnikiem (fot. 1). Rysy okazały się być tak duże, że obecnie dochodzi do odspojenia kamieni, co może rodzić obawę o stateczność samej przypory (fot. 2). Wizja lokalna wykazała, że pod zewnętrzną warstwą kamieni części przypory stykającej się z chodnikiem znajduje się grunt, co oznacza że przypora jest posadowiona na naziemie skarpy między terenem Muzeum a chodnikiem, a sama skarpa jest pokryta jedną warstwą kamienia, która obecnie ulega odspojeniu.

Fot. 1. Przypora zachodnia małej wieży – widoczne uszkodzenia u podstawy

Na podstawie opisanych wcześniej przyczyn powstania uszkodzeń, można zaproponować sposób ich naprawy. Zdecydowanie większe uszkodzenia obserwuje się na przyporze zachodniej, przy chodniku ul. B. Krzywoustego. Stąd zakres prac w tym miejscu jest zdecydowanie większy, a także prace te winny być wykonane w pierwszej kolejności. Jak argumentowano w poprzednim punkcie, wykonane w roku 2011 kolumny jet-grouting stanowią odpowiednie wzmocnienie podłoża, a prace naprawcze winny być ukierunkowane na konstrukcję muru kamiennego samej przypory. Aby możliwie maksymalnie wykorzystać kolumny jet-grouting wykonane pod obecnym chodnikiem, należy wykonać płytę żelbetową, która będzie się opierać na tych kolumnach oraz na gruncie rodzimym. W tym celu należy rozebrać fragment przypory wraz z częścią skarpy, co będzie wymagać wykonania konstrukcji wsporczej podtrzymującej przyporę na czas robót. Godnym polecenia rozwiązaniem jest wykorzystanie stalowych wsporczych elementów konstrukcyjnych. Po wykonaniu płyty należy odtworzyć mur przypory. Nie ma potrzeby całkowitego podbicia obecnej przypory (byłoby to trudne do wykonania, ryzykowne i bardzo kosztowne). Wystarczający jest zakres robót zaznaczony na rys. 2, gdzie pokazano szczegóły wykonania podbicia przypory. Należy zwrócić uwagę na wyłagodzenie nachylenia skarpy pod odbudowywanym murem – nie powinna być bardziej stroma niż  $30^\circ$ . Odbudowywana część przypory winna być z kamienia, cegieł lub innych drobnowymiarowych elementów konstrukcyjnych, przy czym zewnątrz warstwa winna być dostosowana do wyglądu obecnych przypór i uzgodniona z konserwatorem zabytków.

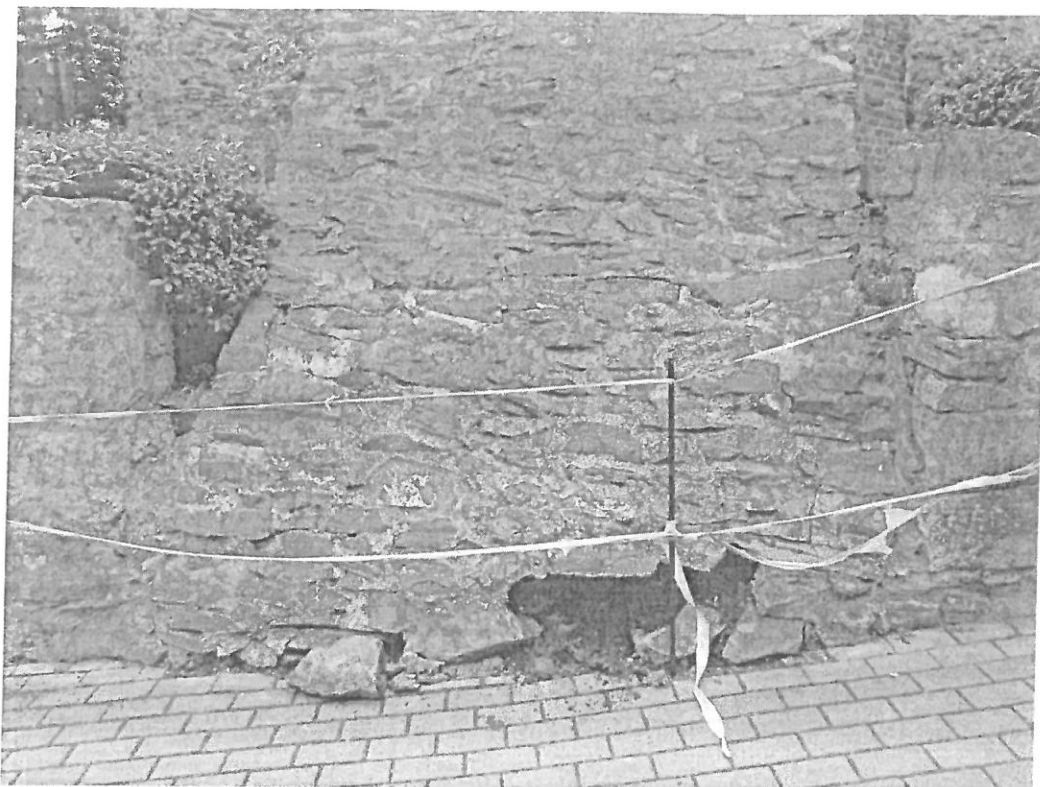
Fot. 2. Uszkodzenia przypory – widoczny brak kamieni pod warstwą zewnętrzną

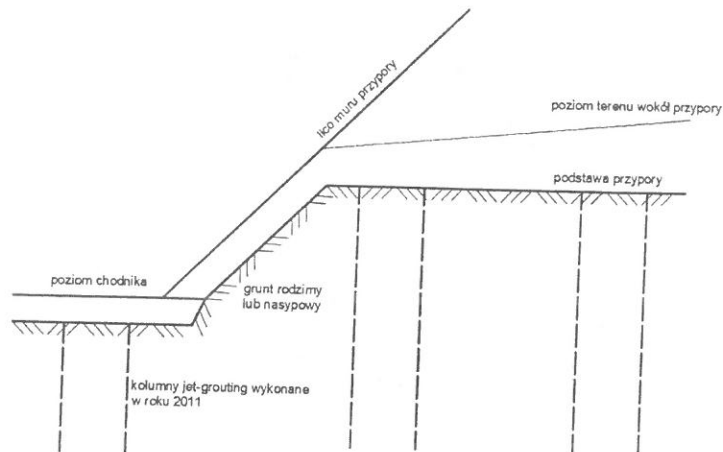
Jeżeli chodzi o przyporę zachodnią, można uznać, że wzmocnienie podłoża kolumnami jet-grouting zapewniło redukcję osiadań oraz na tyle wzmocniło podłoże pod przyporą, że spełnione są wymagania w zakresie nośności i stateczności konstrukcji przypory. Nie do końca skuteczne okazało się jednak wzmocnienie podstawy przypory od strony chodnika przy ul. B. Krzywoustego. Ponieważ przypora została zbudowana na nasypie, a na skarpie została położona jedynie jedna warstwa kamieni, kolumny jet-grouting wykonane u podstawy skarpy nie są w stanie zapobiec odpajaniu się tych kamieni (rys. 1). Filtracja wody po skarpie w tym miejscu może powodować wypłukiwanie drobnych cząstek gruntowych, co w efekcie może prowadzić do pęknięć i odspojen pojedynczych kamieni. Na ten mechanizm wywoływania uszkodzeń istniejące kolumny jet-grouting nie mają żadnego wpływu. Można założyć, że konstrukcja samej przypory jest bezpieczna, co gwarantuje podparcie kolumnami jet-grouting z obydwu stron, jednakże brak jest właściwego podparcia od strony chodnika, co pokazują obecnie stwierdzone uszkodzenia.

Rys. 1. Przekrój przez przyporę zachodnią w miejscu jej połączenia z chodnikiem – stan obecny
