WIEŚ CZYŻOWICE

CAŁOŚĆ WSI
SKALA 1 : 2000

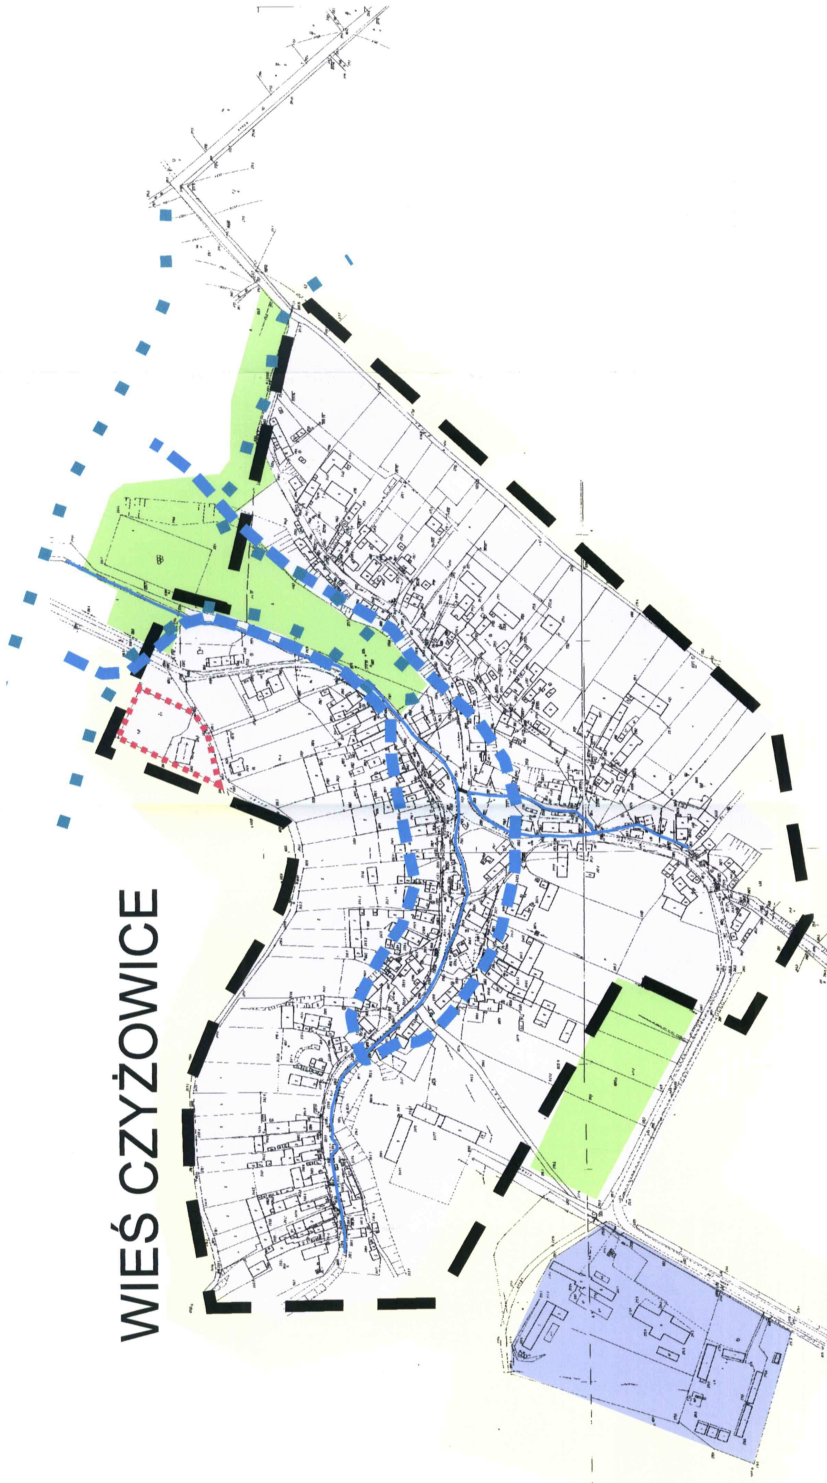
WIEŚ CZYŻOWICE TO NIEWIELKIE SCENTRALIZOWANE SKUPISKO ZABUDOWY ODSUNIĘTE OD SZLAKÓW KOMUNIKACYJNYCH. WARUNKI FIZJOGRAFICZNE ŚREDNIE. CZĘŚĆ CENTRALNA WSI BYŁA NIEGROŹNIE ZAŁANA W OKRESIE POWODZI W ROKU 1997. WARUNKI GRUNTOWE POZA OBNIŻENIEM W DOLINIE POTOKU DOBRE. GRUNTY TO ZWARTE GLINY POZIOME WÓD GRUNTOWYCH PONIŻEJ 3,0 m. WARUNKI KLIMATYCZNE ŚREDNIE. MOŻLIWE WYDZIELENIE NIEWIELKICH KOMPLEKÓW ZABUDOWY. WARUNKI PRZYRODNICZE NA OBSZARACH ZABUDOWY ZŁE TERENY SĄ ZDEWASTOWANE O MAŁEJ ODPORNOŚCI. NIE PRZEWIDUJE SIĘ ICH REGENERACJI OTOCZENIE DALSZE I DOLINA POTOKU POSIADA LOKALNY EKOSYSTEM PRZEWIDZIANO DO ZACHOWANIA. WYTYCZONO STREFY I KORYTARZE EKOLOGICZNE
