**Ustalenie stropu warstwy rodzimej nośnej zalegającej bezpośrednio pod
nasypem oraz ustalenie jej średnich rocznych wartości podstawowych
parametrów geotechnicznych w obrębie przypory północnej Małej Wieży
budynku Muzeum Ziemi Prudnickiej przy ul. Bolesława Chrobrego nr 5
w Prudniku, województwo opolskie**

Wrocław, maj 2020 r.

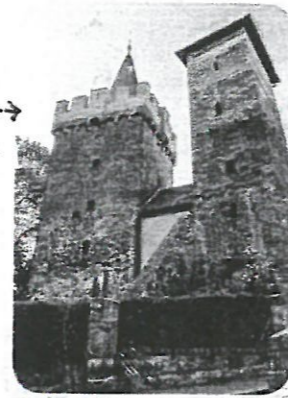
Rys. 2 Mapa zasadnicza, skala 1:500

Muzeum Ziemi Prudnickiej mieści się w obiektach zabytkowych – pozostałości po dawnych fortyfikacjach obronnych miasta. Jest to północno-wschodnia część średniowiecznej starówki opadającej tu stromą skarpią do jezdni ul. Chrobrego. Lokalizację Małej Wieży z dwoma przyporami oraz przyległej Wieży Katowskiej przedstawiono na rys. 2, gdzie zamieszczono również małą fotografię w/w wież.

- 1A - otwór archiwalny, GRUNT 2008r
- 1, 2, 3 - otwory geotechniczne, GEOMAR 2020r

W ramach prac terenowych dokonano wizji lokalnej, a następnie 16 maja 2020r w miejscach wskazanych przez Zleceniodawcę odwiercono trzy otwory o głębokości 3,0 – 4,0 m kończąc je w rodzimym podłożu tj. w glinach pylastych. Otwory wykonano ręcznym sprzętem wiertniczym – średnica świdra spiralnego $\phi = 90$ mm, żerdzie o długości po 1,0 m, skręcane i rozkręcane. Lokalizację ich przedstawiono na rys. 2, a profile litologiczne na rys. 4.

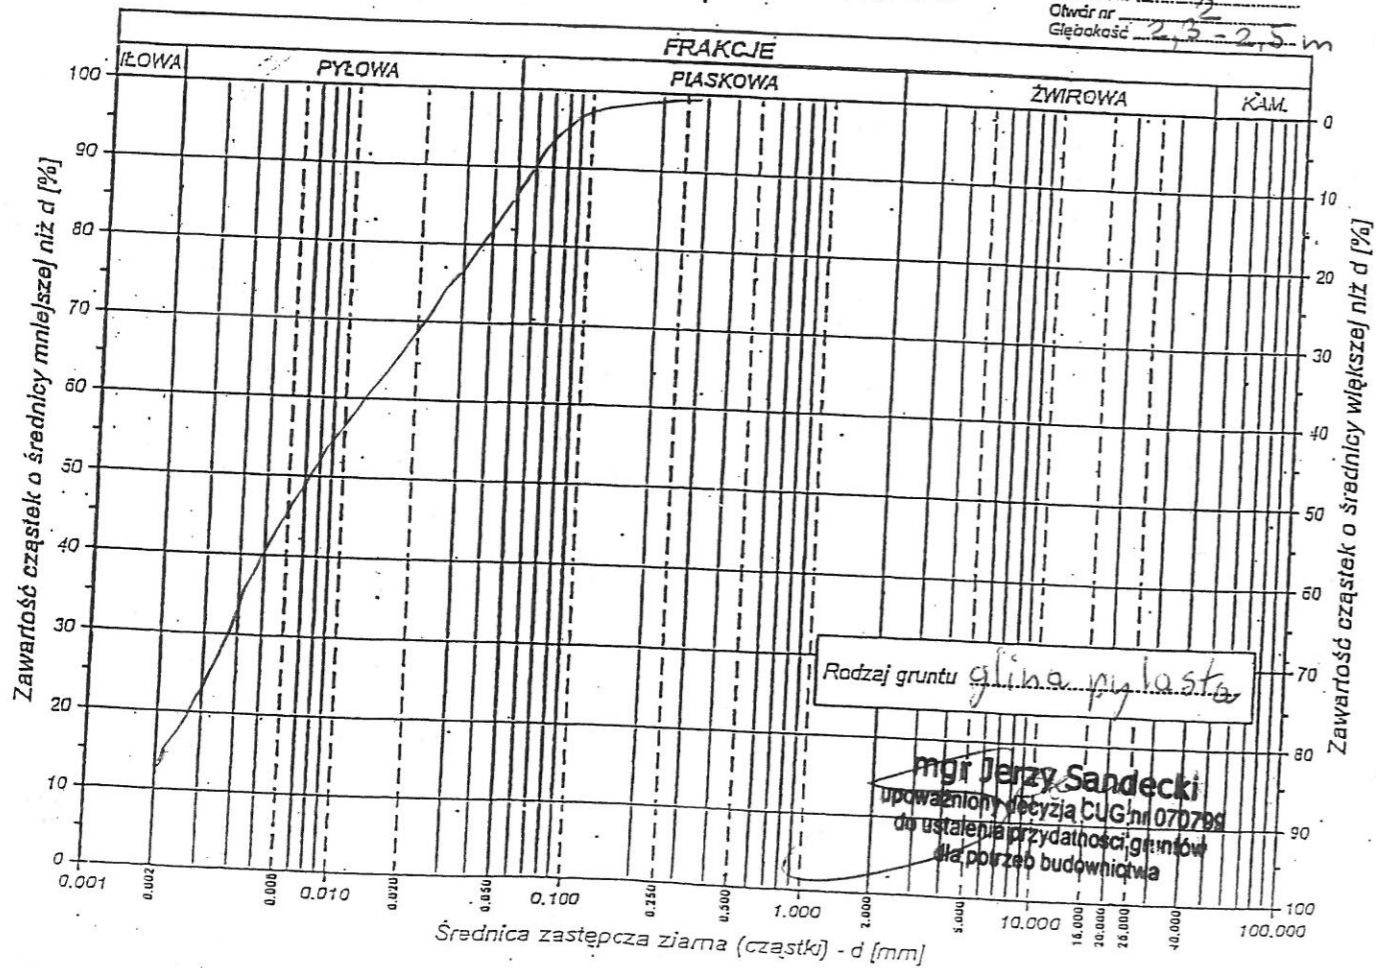
Badanie nr 2
Czwór nr 2
Głębokość 2,3-2,5 m

WYKRES UZIARNIENIA GRUNTU

Do badań laboratoryjnych pobrano dwie próby gruntów o NU, NW i NS, aby za pomocą analiz granulometrycznych dokładnie oznaczyć rodzaj gruntu – wykresy uziarnienia, rys. 5.
