TEMAT OPRACOWANIA	Remont ogrodzenia budynku Środowiskowego Domu Samopomocy zlokalizowanego na działce nr 374/189 od strony ulicy Parkowej w Prudniku
OBIEKT, LOKALIZACJA	Środowiskowy Dom Samopomocy w Prudniku 48-200 Prudnik, ul. Parkowa 6
INWESTOR	Gmina Prudnik 48-200 Prudnik, ul. Kościuszki 3
STADIUM	Projekt remontu

PRUDNIK, Grudzień 2017 rok

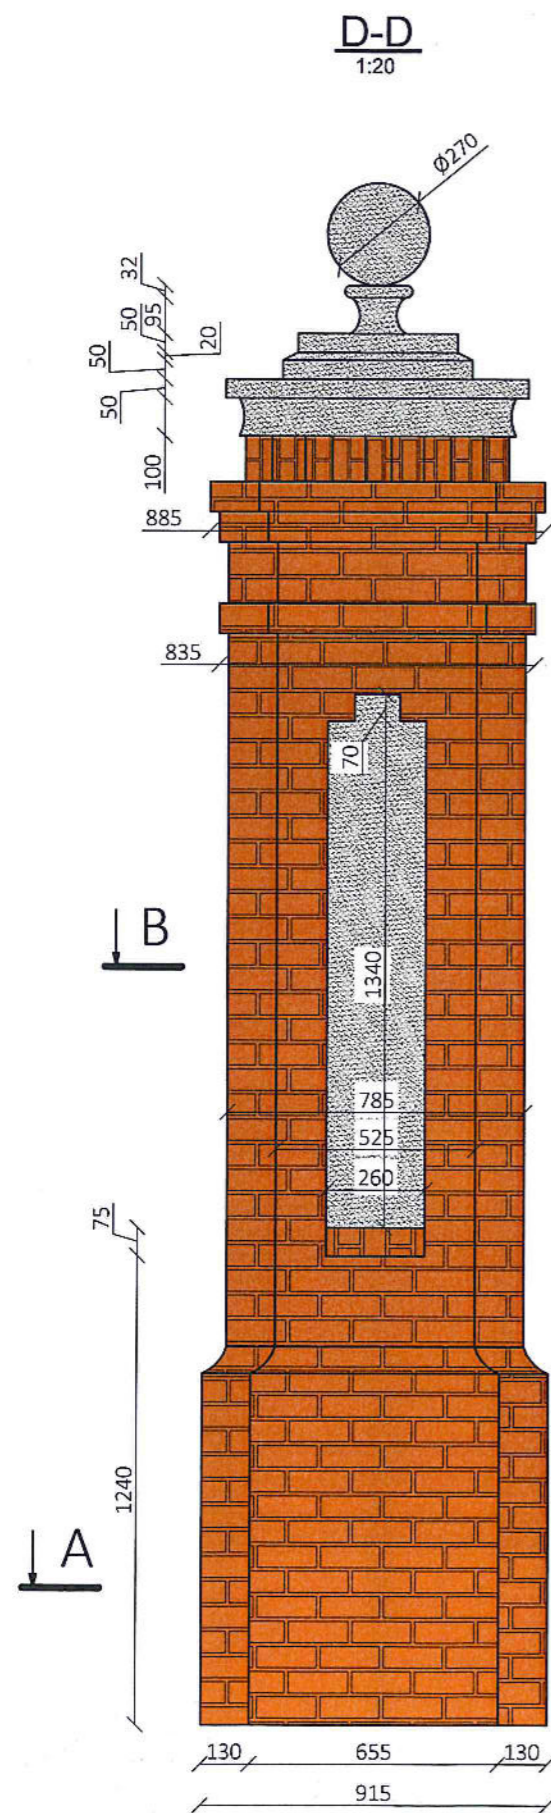
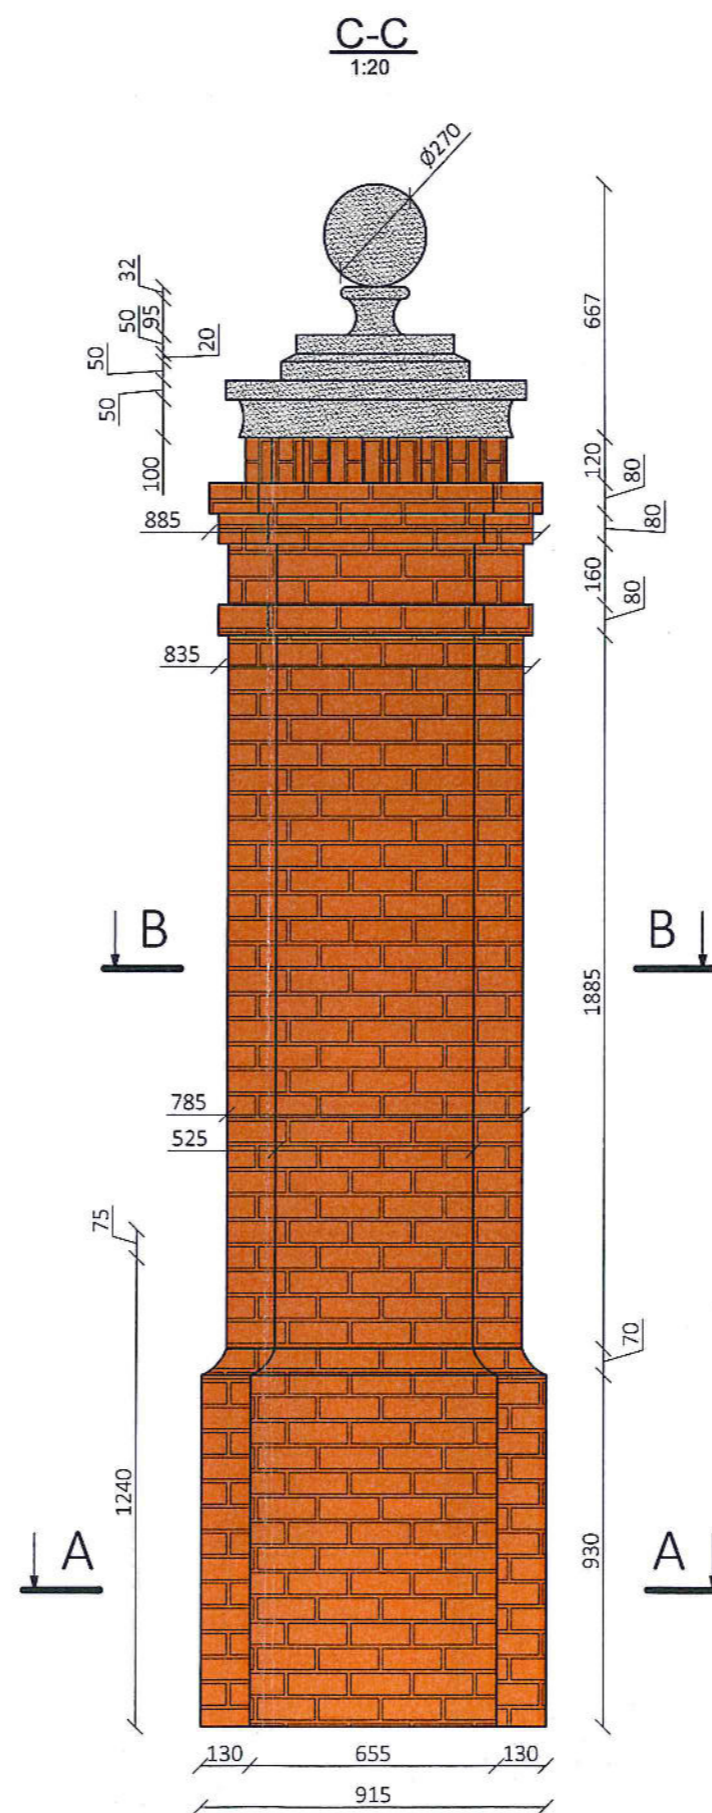
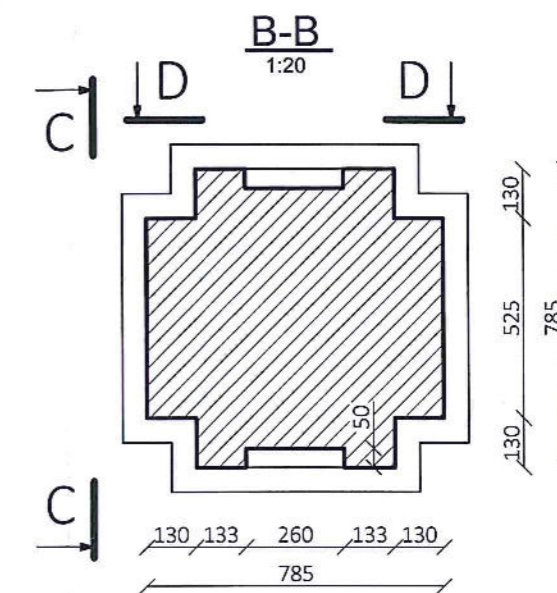
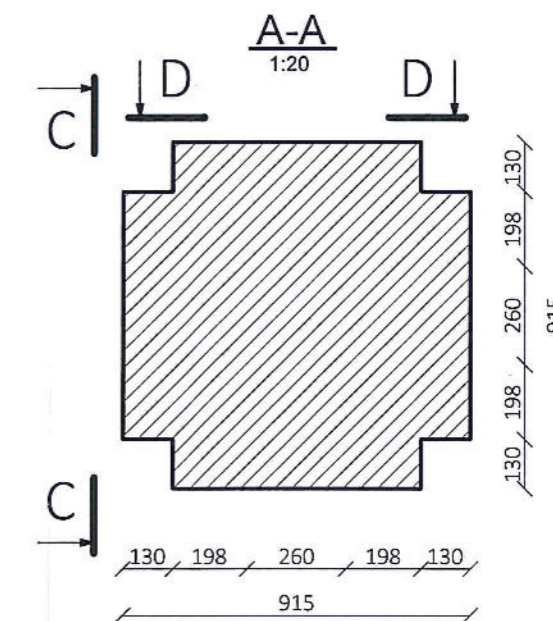
Słup
1:20

Słupy posiadają znaczne ubytki oryginalnych elementów. Widoczne są ubytki cegły i kształtek, które uzupełniono szarą zaprawą cementową. Niektóre elementy ceramiczne posiadają znaczne uszkodzenia, które również częściowo zostały uzupełnione zaprawą cementową. Fragmenty słupów uzupełniono zwykłą cegłą paloną, która obecnie uległa znacznej destrukcji. Słupy są w znacznym stopniu spękane co pozwala na ich dalszą szybką destrukcję. Zaprawa w spoinach w znacznej części wypłukana lub ulega wykruszeniu. Widoczne uzupełnienia spoin, niektóre z nich podbarwione zostały na kolor czerwonej cegły (zaprawa cementowa).

Kształtki oraz cegły w wielu miejscach są bardzo zniszczone. Ubytki oryginalnych elementów uzupełniono przypadkowym materiałem ceglany oraz wypełnieniem w postaci zaprawy cementowej oraz cegły ceramicznej niskiej klasy. Miejscami niektóre partie cokołu uległy spękaniu oraz przesunięciu poza lico muru. Zaprawa w spoinach w znacznej części wypłukana lub ulega wykruszeniu. Widoczne uzupełnienia spoin mocną zaprawą cementową. Głony miejscowo porastają powierzchnię cokołu, szczególnie mocno od strony budynku (silne zacienienie od tej strony). Zniszczeniu uległy znaczne fragmenty muru w partii fundamentu.

Słupy i cokoły murowane z cegły pełnej klinkierowej (również w części poniżej poziomu gruntu). Widoczne uzupełnienia cegłą zwykłą oraz zaprawą cementową. Znaczna ilość spękań podłużnych i ukośnych. Uszkodzone cegły na krawędziach, czpach i płaszczynach. Wstawki z różnych materiałów (cegły palonej, dachówek, zaprawy cementowej).

- Zdemontowanie kamiennych elementów czap słupów. Oczyszczenie poprzez umycie wodą pod ciśnieniem. Uzupełnienie ubytków. Zabezpieczenie powierzchni np. przy użyciu środka Remmers Funcosil WS.
- Rozbiórka elementów ceglanych wraz z demontażem elementów metalowych. Rozbiórka do głębokości około trzy warstwy poniżej poziomu terenu.
- Oczyszczenie powierzchni i wykonanie hydroizolacji np.: Maxseal super.
- Wykonanie wieńca żelbetowego z betonu C20/C25 W8 F150 zbrojonego czterema prętami fi 10 ze stali A-III ze strzemionami ze stali A-0 co 25cm.
- Odtworzenie elementów ceglanych ogrodzenia z zachowaniem kształtu i wymiarów ogrodzenia pierwotnego.
- Spoinowanie i roboty uzupełniające po zamontowaniu elementów metalowych.
