Opis architektoniczno – budowlany do inwentaryzacji wraz z oceną stanu technicznego budynku Urzędu Miejskiego w Prudniku.

Budynek Urzędu Miejskiego w Prudniku
ul. Kościuszki 3
48-200 Prudnik
działki nr ewid. 323/183, 324/180, 181, 182

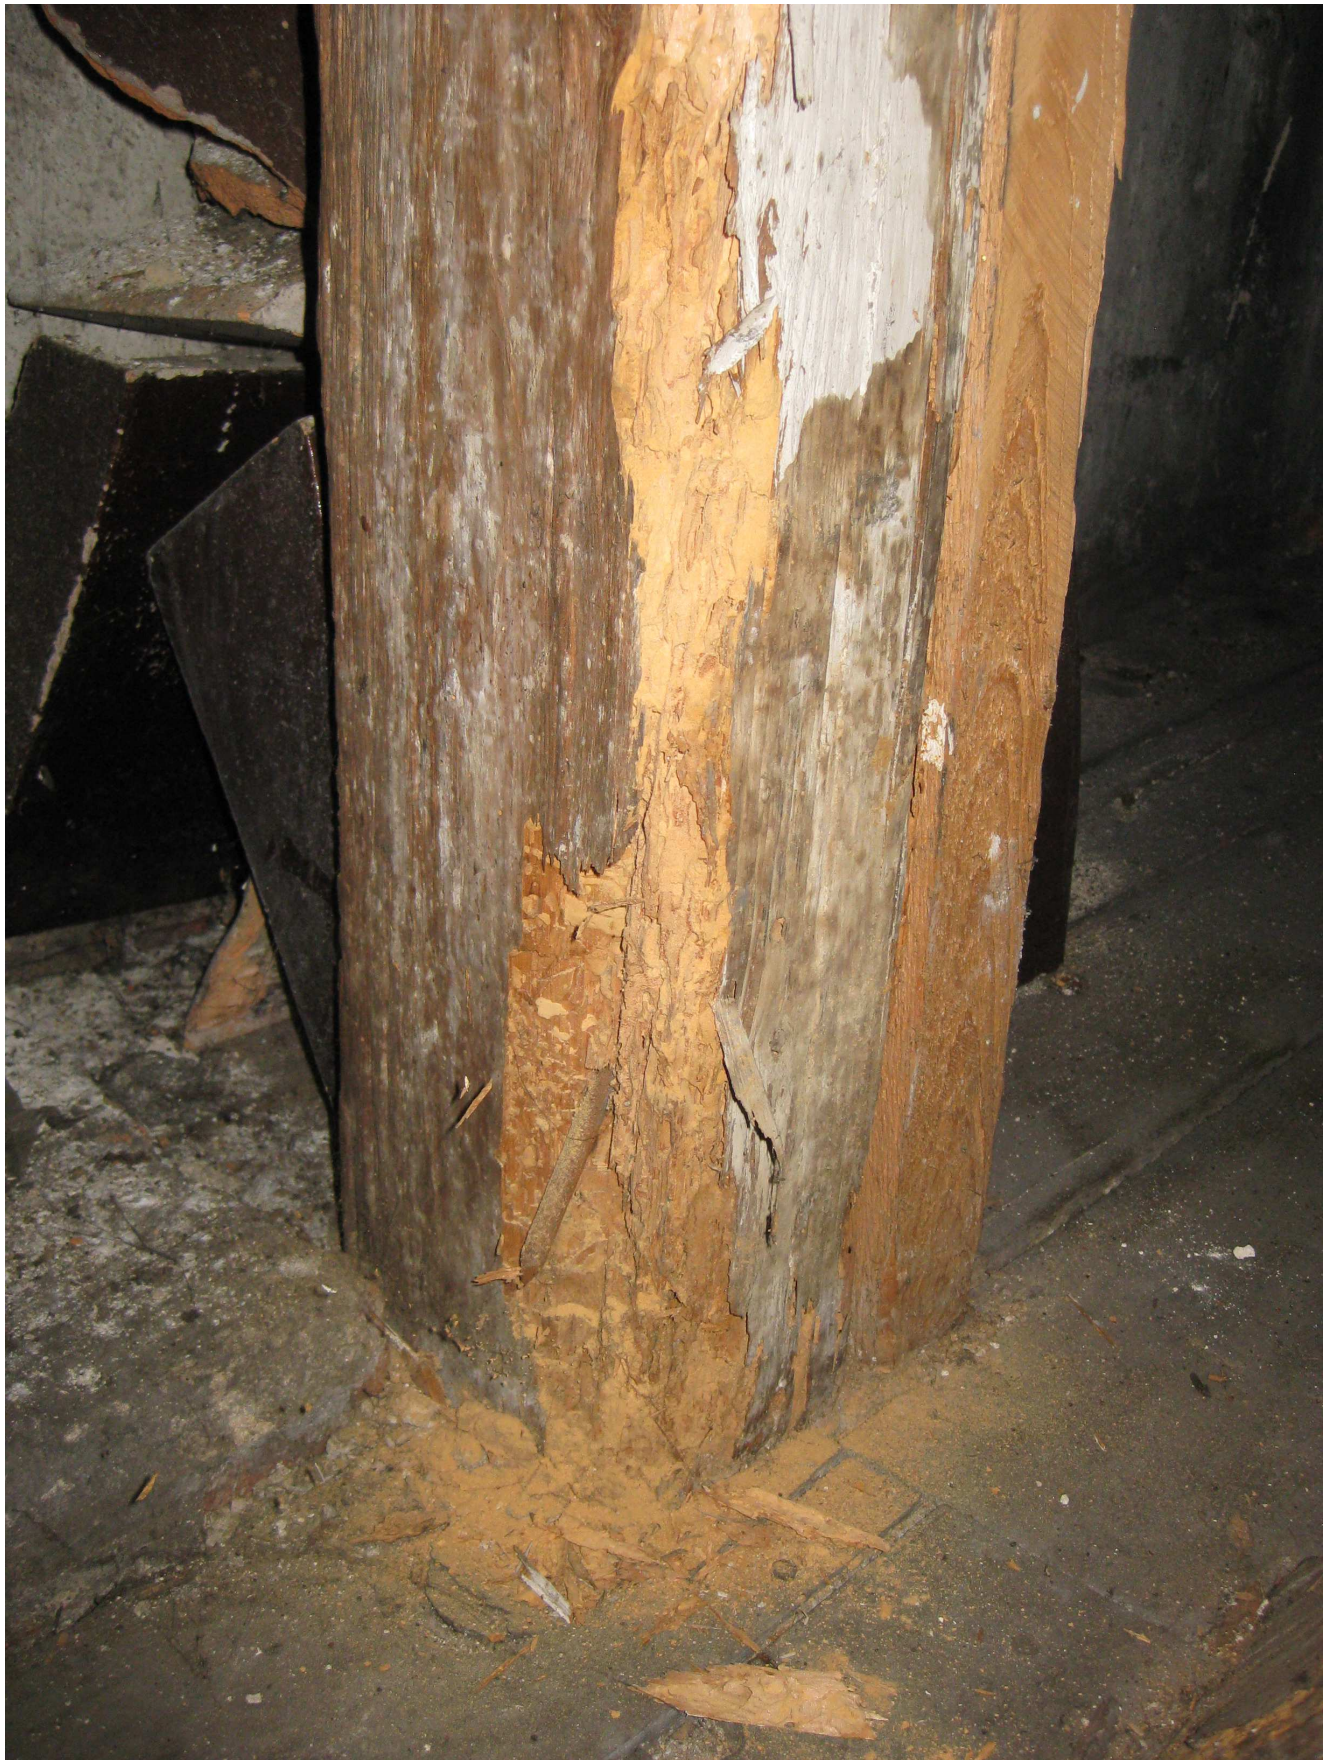
Zdjęcie nr 19

- **pokrycie dachowe:**
 - korozja pokrycia dachowego (zdjęcia nr 19, 20),
 - pokrycie dachu w złym stanie technicznym, nieszczelne, brak izolacji na deskowaniu wpływa niekorzystnie na szczelność istniejącego pokrycia dachowego oraz naraża więźbę dachową oraz strop nad ostatnią kondygnacją na zamakanie,
 - widoczne zawilgocenia na murach wewnętrznych strychu, stropach oraz na pełnym deskowaniu spowodowane nieszczelnościami,
- **kominy** - ubytki zaprawy na kominach ponad połacią dachową,
- **instalacja odgromowa** - skorodowana, nie spełniająca obecnie obowiązujących wymagań
