PROJEKT BUDOWLANY

Nazwa obiektu budowlanego: **Remont kapitalny dachu budynku Wiejskiego Domu Kultury w Czyżowicach**

EKSPERTYZA TECHNICZNO – BUDOWLANA

**dotycząca stanu techniczno – konstrukcyjnego
poddasza budynku Wiejskiego Domu Kultury**

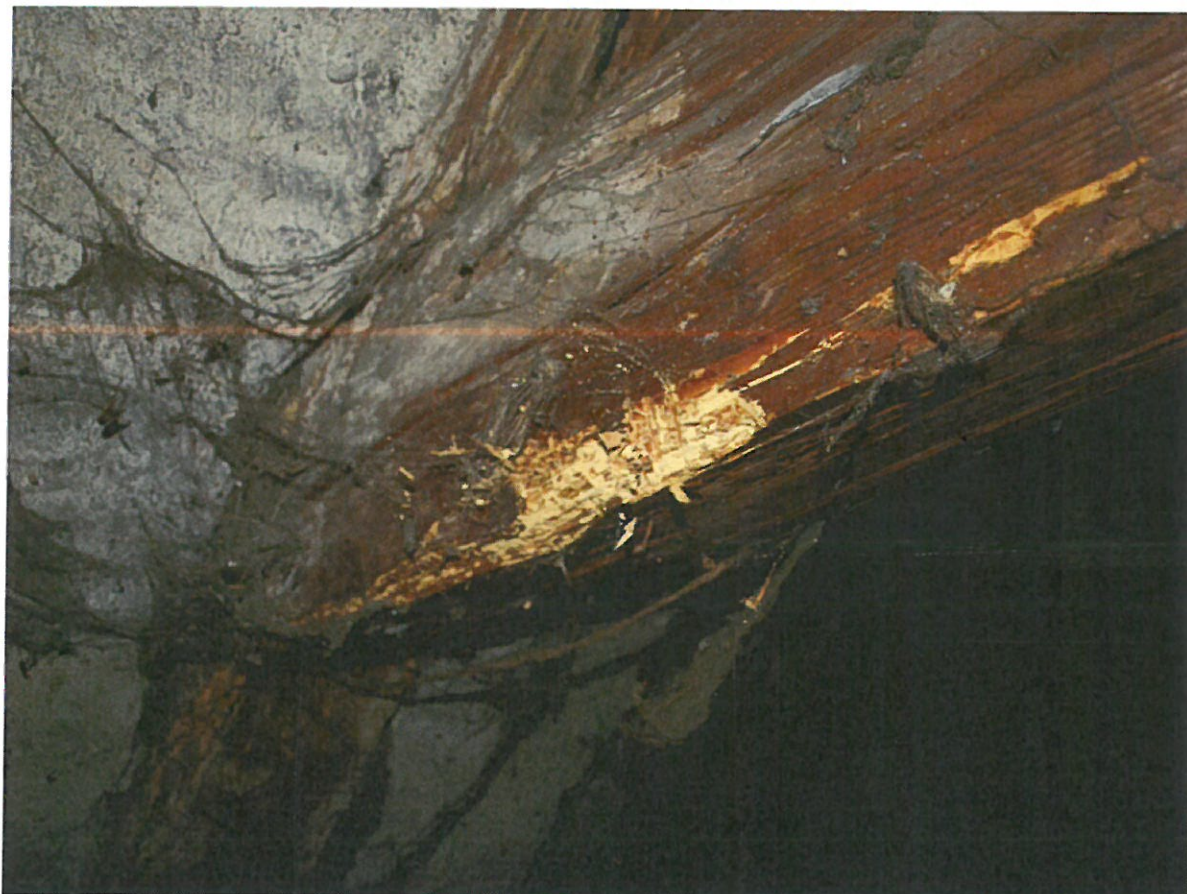
Na większości słupów płatwi i krokwiach występują liczne kanały 3-6 mm, a na powierzchni owalne otwory wylotowe 4-6 mm. Elementy konstrukcyjne więźby miejscowo posiadają liczne owalne otwory wylotowe owadów o średn 4/6 mm. W kanałach – ubita mączka drzewna (Fot.1)

Fot.1 Uszkodzona belka przez Spuszczeła pospolitego (*Hylotrupes baj.*)

Drewno na stronie zewnętrznej posiada otoczkę o grubości 2-3 mm , a wewnątrz owalne chodniki larwalne. Drewno rozpada się w dłoni i znacznie traci wytrzymałość na ściskanie i rozciąganie czyli walory konstrukcyjne.

Rozpoznanie: Wskazanie na owady – szkodnik drewna SPUSZCZEL POSPOLITY (*Hylotrupes bajulus*) zaliczany do owadów **I grupy** agresywności do drewna budowlanego. Owady powodują zupełne zniszczenie drewna, oczywiście w sprzyjających warunkach.

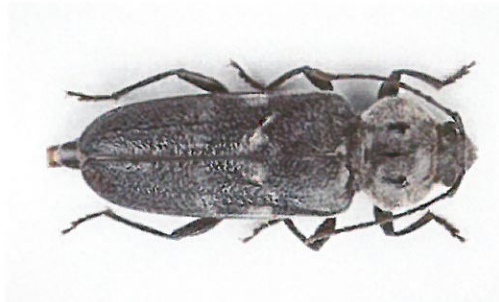
Fot.26 Spuszczel pospolity (*Hylotrupes bajulus*) w powiększeniu

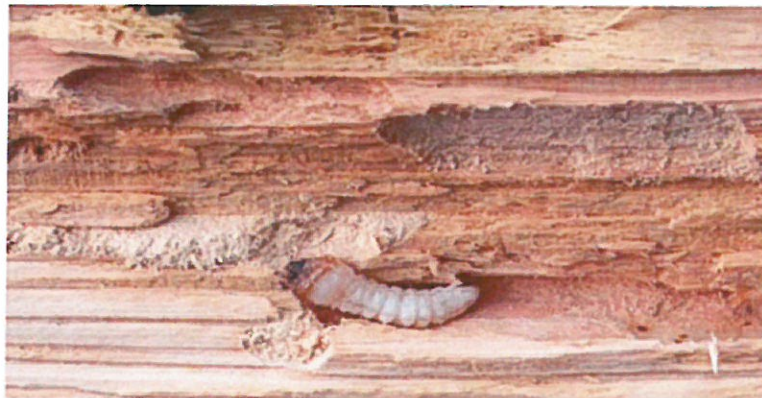
Fot.27 Larwa spuszczela pospolitego (*Hylotrupes bajulus*)

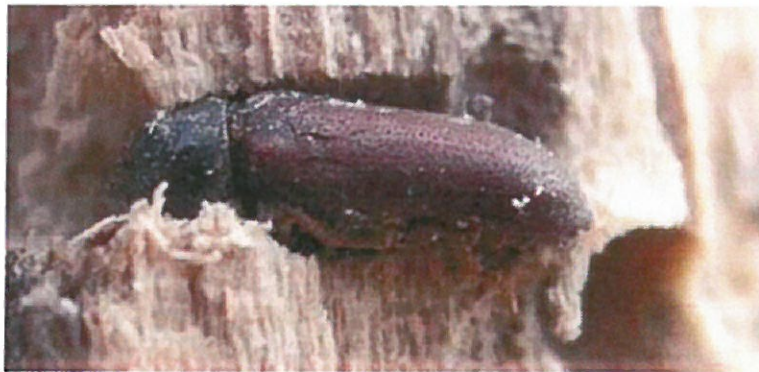
W drewnianych deskach podłogowych na stropie nad piętrem (podłoga strychu) . Deski posiadają liczne kanały okrągłe o wymiarach 1-3 mm z wysypującą się mączką drzewną zmieszana z odchodami owadów. Drewno rozpada się w dłoni i znacznie traci wytrzymałość na ściskanie i rozciąganie czyli walory konstrukcyjne.

Rozpoznanie: Wskazanie na owada KOŁATEK UPARTY (*Anobium pertinax*) zaliczany do **I grupy** (silna) agresywności do drewna budowlanego . Owad powoduje całkowite zniszczenie drewna, z biegiem czasu i w sprzyjających warunkach.

Fot. 28 Chrząszcz KOŁATEK UPARTY (*Anobium pertinax*) wygryza kanał o średnicy 2-3 mm w części bielastej drewna (powiększenie)

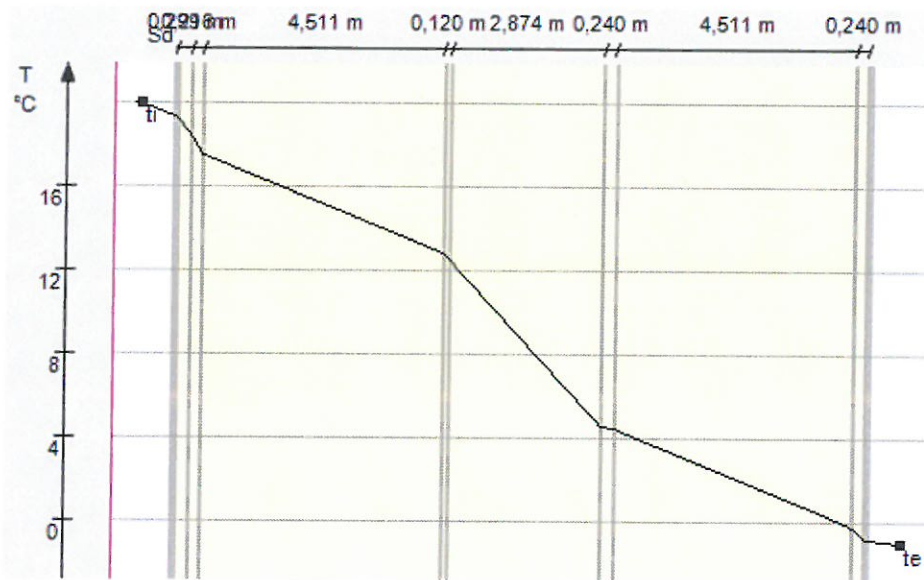
Wykres rozkładu temperatury dla miesiąca: Styczeń
